## hochwasserPRÄVENTION: Entwässerung Schmäleried Etappe 1 Bauphase und Bauabschnitt «Büttenerai» (Schmäleried - Strasse - Birs, Parzellen 167, 159, 845, 507)

Bauherr/Auftraggeber	Gemeinde Grellingen. Projektleiter: Stephan Pabst, Gemeinderat	
Projekt	Entwässerung Schmäleried, aufgeteilt in 2 Bauetappen: 1. Büttenerai, 2. Schmäleried	
Projektverfasser	sutter ag; Projektleiter: Kocher / Hug (sutter ag war auch für die Wasserleitungen der vorgängigen Strassensanierung zuständig) Geotechnische Begleitung: Pfirter/Nyfeler + Partner, KT BL (Hang + Birseinlauf) Grundlagen: GEP (Genereller Entwässerungsplan der Gemeinde), Regionale Entwässerungspläne (REP/IEM Birs ...)	
Ingenieurleistungen	Varianten, Bau-/Auflageprojekt, Submission und Realisierung	
Realisierung/Zeitplan	Vorgabe Etappe 1: Juni 2017 - Juli 2017 (alles fertig) (siehe EE 2-2017)	
Technische Daten Etappe 1 (siehe Abb. 106-b)	Bausumme Total Etappe 1 (Beschluss Einwohnergemeindeversammlung <sup>1</sup> ):	400'000 CHF
	Einlaufbauwerk 1, Wasserfassung/Wassersammelbauwerk Schmäleried:	? m2
	Leitungen ober-/unterirdisch, Schmäleried bis Einlaufbauwerk 2, P 159, 845:	? m

**Jubiläum am 9. November 2017: 4 Monate offene Baugruben pu

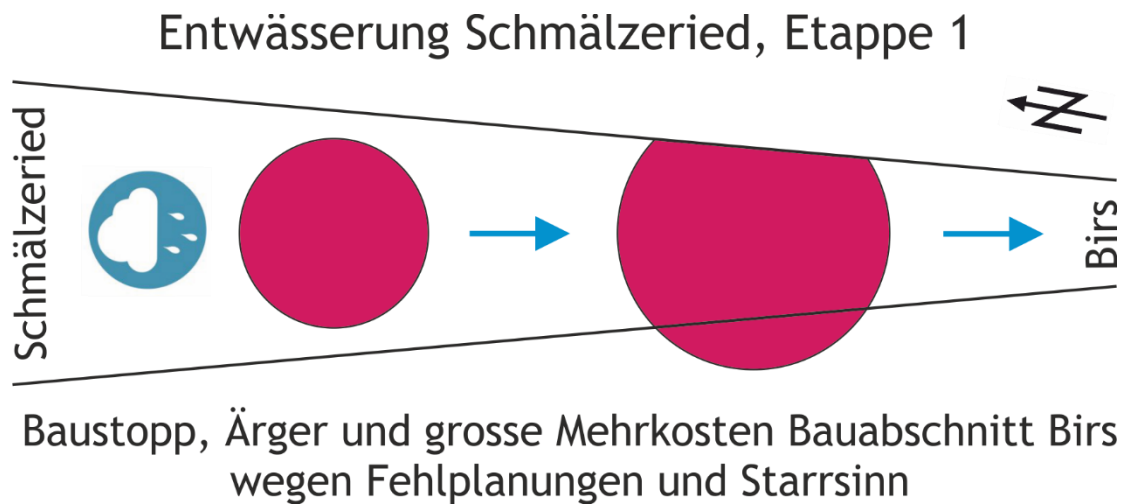
Abb. 1: Kaum angefangen - gibt's Baustopp!

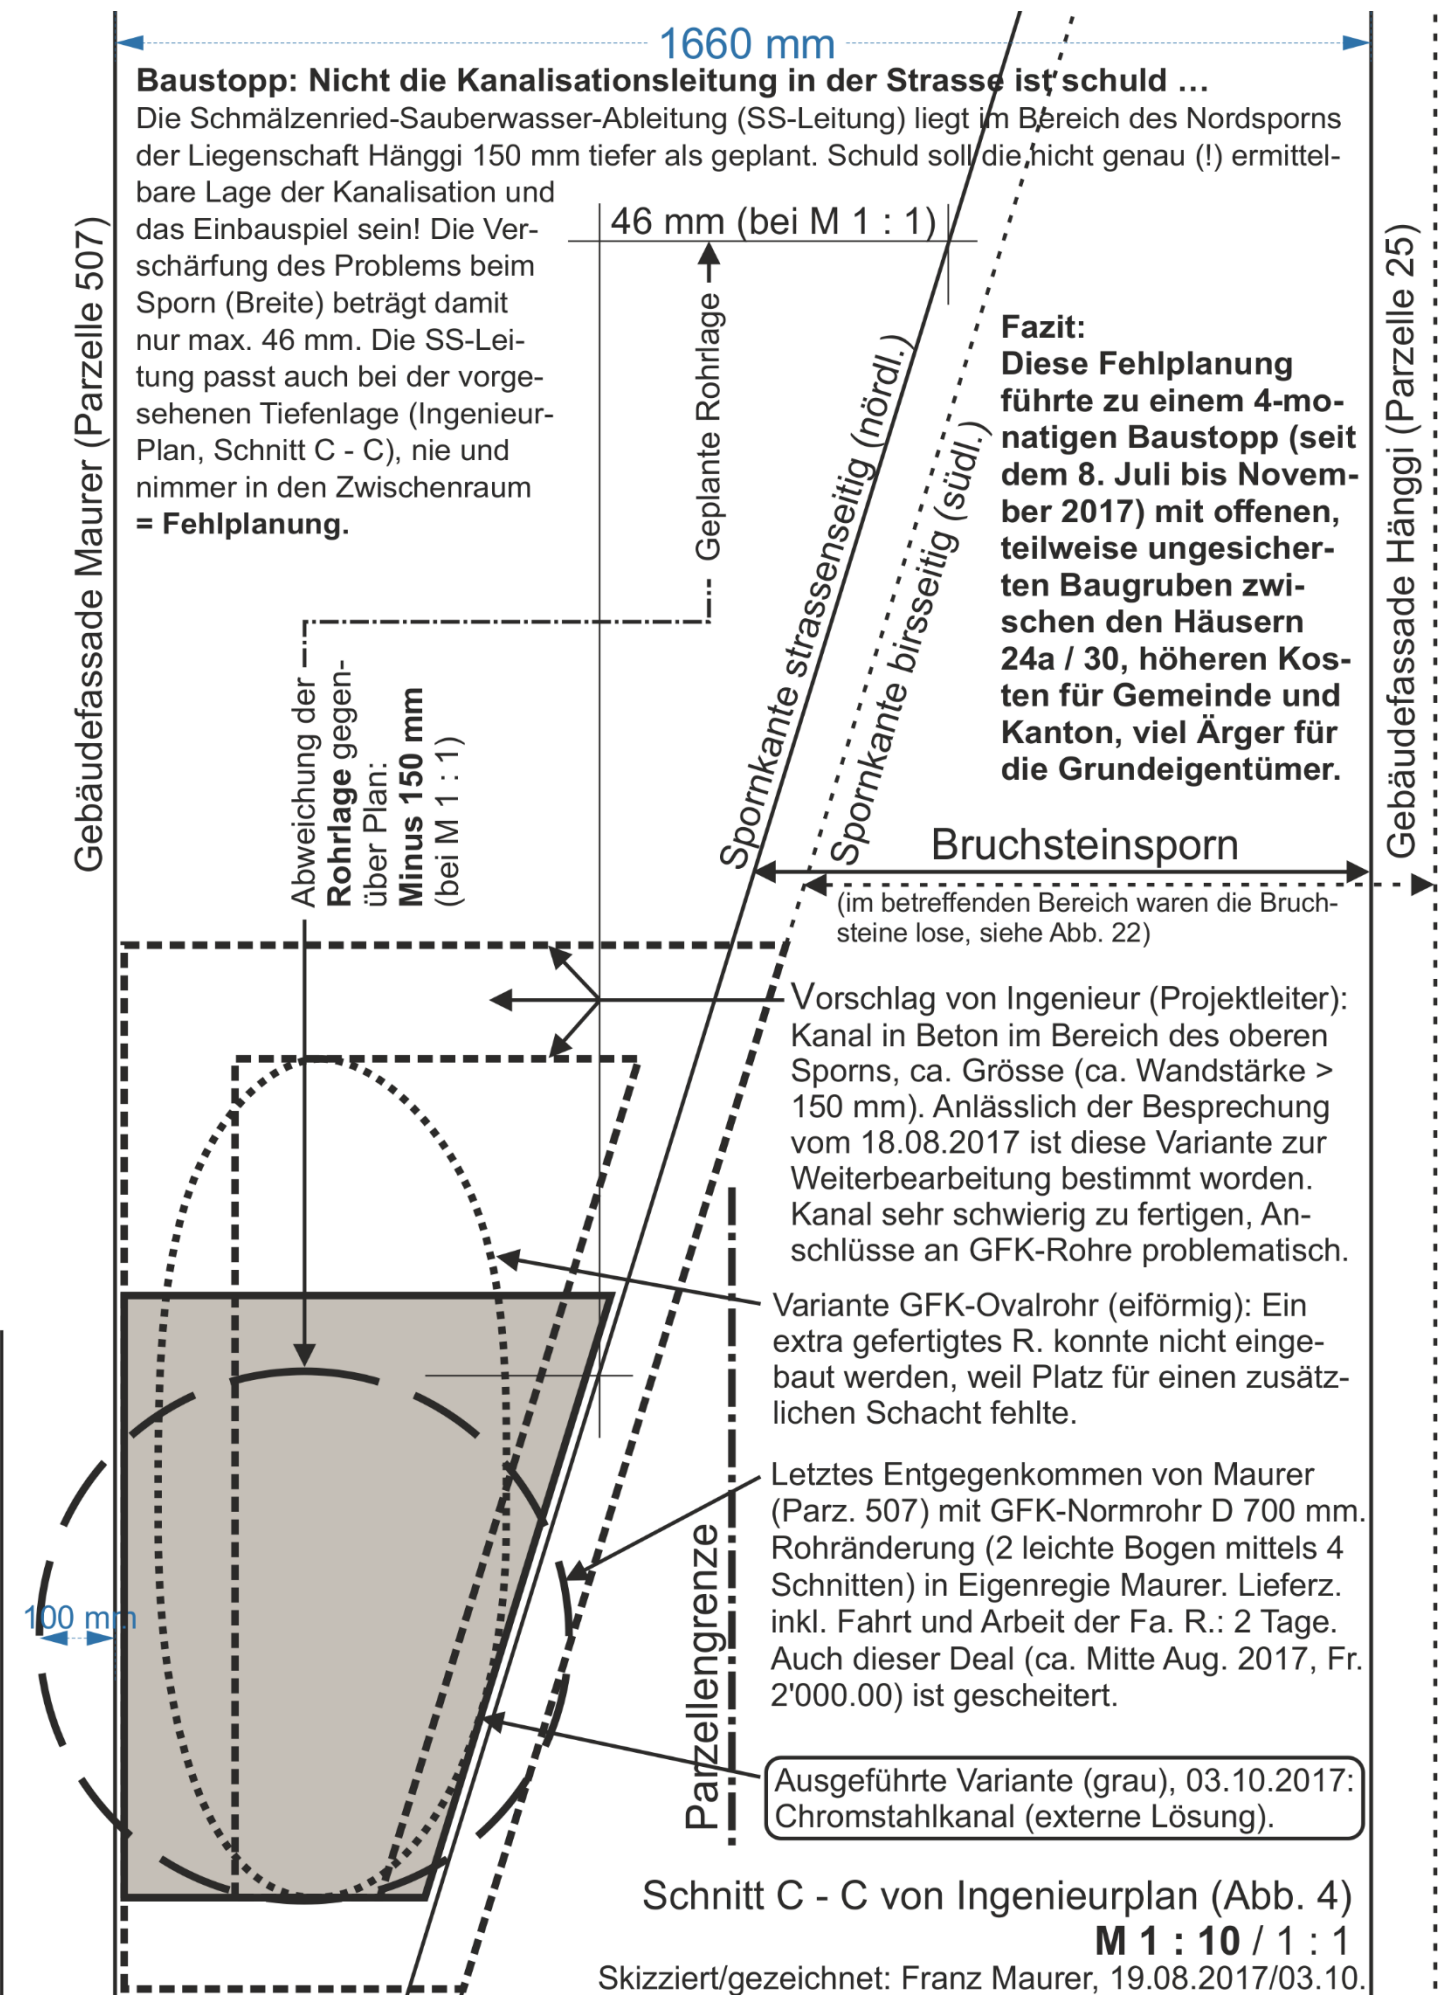
Abb. 2: Baselstrasse 24a – 30: Skizze vom langwierigen und teuren Variantenstreit am Konfliktherd oberer Sporn, **wegen Fehlplanung und einseitiger Verhandlung**.

Zu Abb. 2: **Nicht die tiefer liegende Kanalisationsleitung in der Strasse, die zu unterqueren war, ist schuld am Desaster: Um ein Rohr mit D 700 mm durch die Enge zu verlegen, wie geplant (konkret: ohne an die Grundmauern zu gehen), muss das Rohr mind. 400 mm höher liegen als vorgesehen. Jetzt liegt es 150 mm tiefer als berechnet, Differenz = 550 mm. Erst als der Graben zum Pfeiler hin ausgehoben war, bekamen die Grundeigentümer Kenntnis von den Problemen, vorher wussten wir davon nichts.**

- Die tiefer liegende Kanalisationsleitung in der Strasse war nicht ausschlaggebend: Sie hat das Problem (in der Breite beim Sporn) nur um 46 mm verschärft, und mit diesen 46 mm wären wir fertig geworden.

- Auf dem Ingenieurplan ist die Enge zwischen den Gebäuden (Schnitt C – C), mit 1.75 m vermass – was nicht stimmt – das Mass ist viel kleiner - Nachmessen erlaubt, vgl. Mass auf Skizze oben.

- Gepunktet: Ein extra angefertigtes, eiförmiges GFK-Rohr konnte nicht eingebaut werden, weil der Platz für ein benötigter Blindschacht fehlte (ist erst nachträglich herausgekommen, vgl. Abb. 4), (Kosten Fr. ~ 15'000.00).

- Gestrichelt: Ingenieur-Vorschlag Betonkanal (in Notbesprechung vereinbart, aber nie zur Reife gebracht bzw. bereinigtes Projekt wurde nie vorgelegt). Sofort stellte sich aber heraus, dass dieser Kanal schwierig zu machen ist und keiner (Baumeister) Garantien abgeben kann. MURKS? NEIN DANKE!

- Rund, gestrichelt: Ein für beide Seiten annehmbarer, wenn auch schmerzlicher Kompromiss mit GFK-Normrohr. Schriftlich eingereicht von Franz Maurer (Abb. 2). Leider am Pfeileranschneiden gescheitert.

- Inzwischen (05.09.2017) ist eine Lösung in Stahl in Fabrikation (Kosten Fr. ~ 12'000.00).
- **46 mm sind keine Begründung für Mehrkosten! Jetzt haben wir über Fr. 50'000.00 M-Kosten für 1.23 m!**

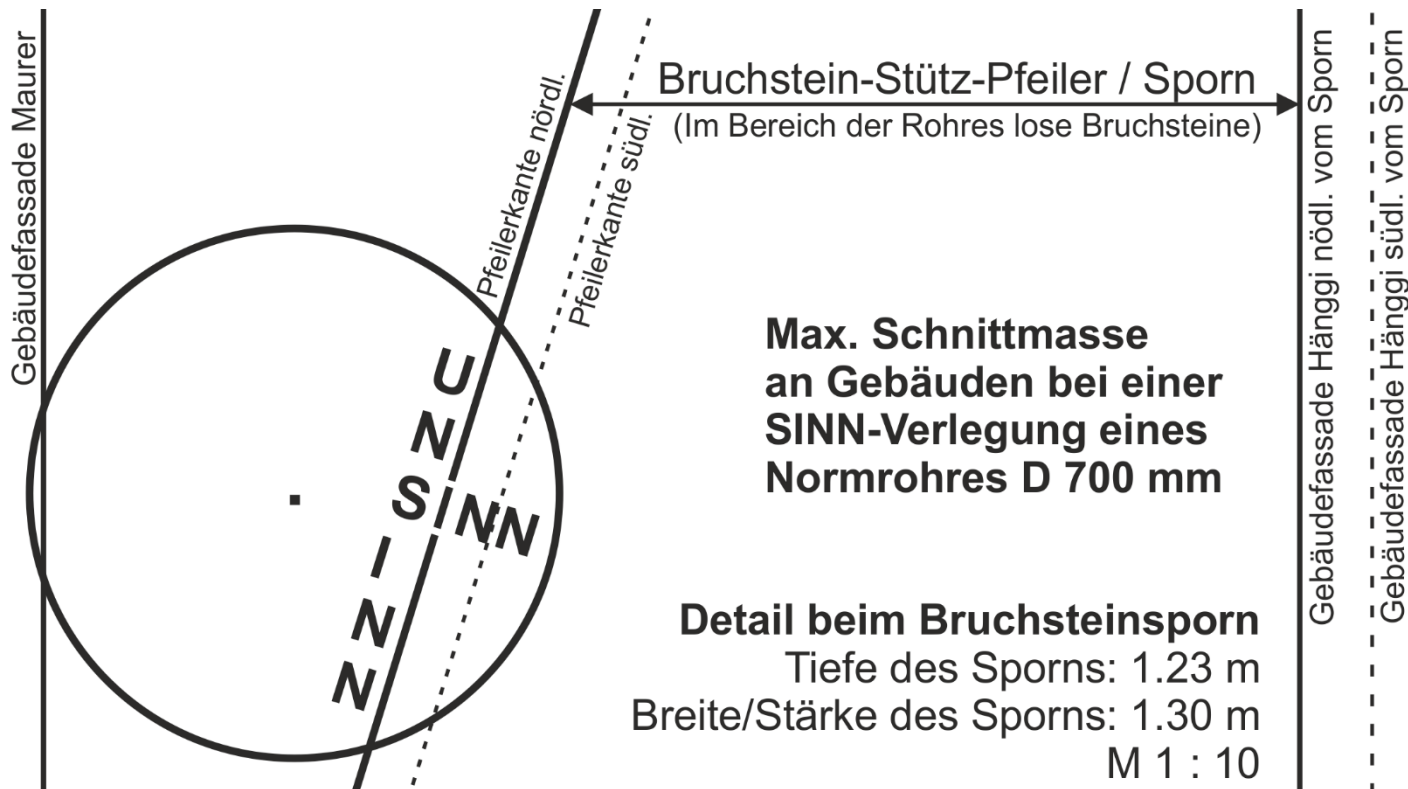
Abb. 3: Sinn- (billig) und Un-/Starrsinn- (teuer) Kanallösung beim Sporn: Rund = Schnittmass mit Normrohr  $\varnothing$  0.70 m inkl. Einbauspiel (Schnitt C - C, Ing.-Plan Abb. 4). Jetzt, Nov. 2017, wo alles einbetoniert ist, ist die SINN-Verlegung für alle einleuchtend. Trotz aller Fehlplanungen ist die Beanspruchung der Mauern eine vertretbare Bagatelle, ohne statische Beanspruchung eines Bauteils. Die betroffenen Sporn-Bruchsteine sind lose und tragen nichts.

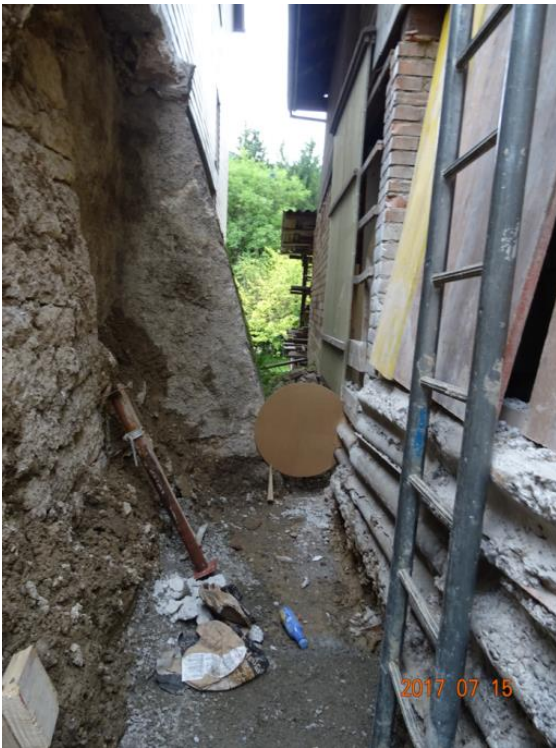
Abb. 5 (340): 150-mm-Pfeiler-/Spornkonflikt bei einem Normrohr D  $\varnothing$  700 mm (Schablone = D 740 mm), Bildmitte links. Bruchsteinsporenstärke = 1300 mm.

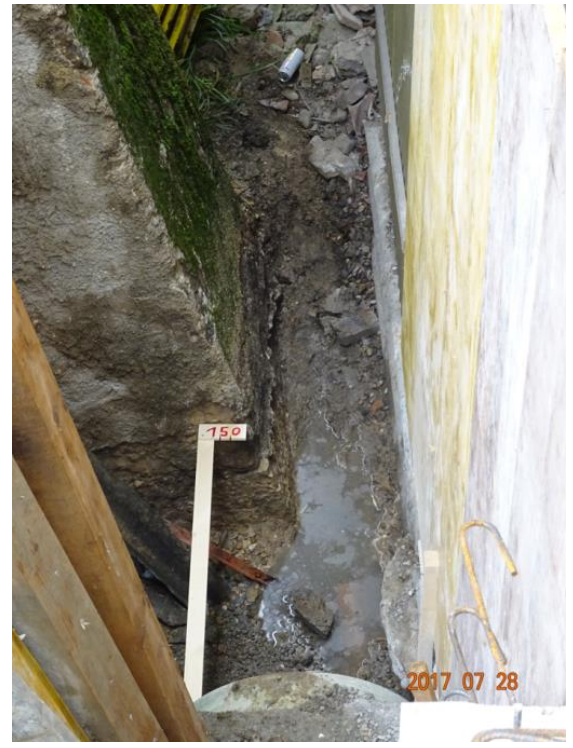
Abb. 6 (633): Der 150-mm-Pfeilerkonflikt, Detail.

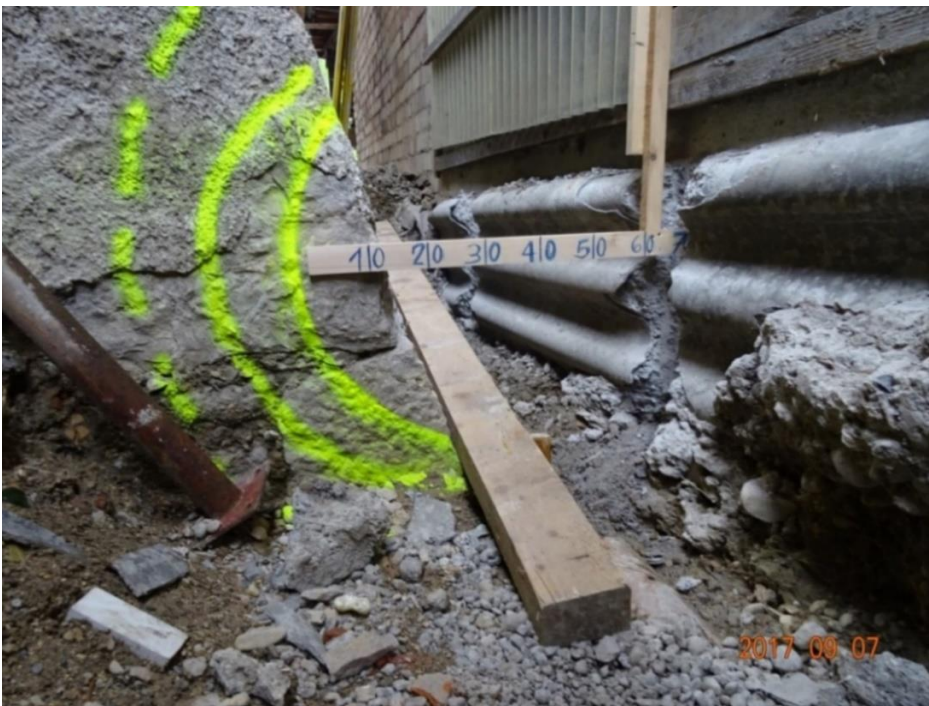
Abb. 7 (870): Kompromisse sollen immer die anderen machen: Alle Mitglieder der Gemeinschaft/Nachbarschaft sind nach der Fehlplanung gefordert. Kompromissbereit oder kompromisslos? - das ist hier die Frage für beide Seiten. Kompromissbereitschaft nicht nur für rs.

Links im Bild, Grundstück 25: Der unantastbare Pfeiler, 150 mm davon hätte man für Verlegung eines Normrohres benötigt, Ende Pfeiler weniger als 80 mm (vgl. Abb. 2, Abb. 3 und Abb. 34), sachlich eine Bagatelle, die beiden äusseren Kreissegmente (Markierungen) sind Illusion (vgl. Verhältnis mit Sporenstärke der Abb. 2, 3, 34).

Rechts im Vordergrund, Grundstück 507: Ein 250 mm in die Durchführung reichendes Stützpfeilerfundament mit anschliessender Aussenmauer mit Welleternit-Blindschalungen (Feuchteschutz der Gebäudehülle). Die allesamt notgedrungen noch bis auf Gebäudefasadenflucht wegmüssen, hier gibt's aber keine Anstände vonseiten des Grundeigentümers.

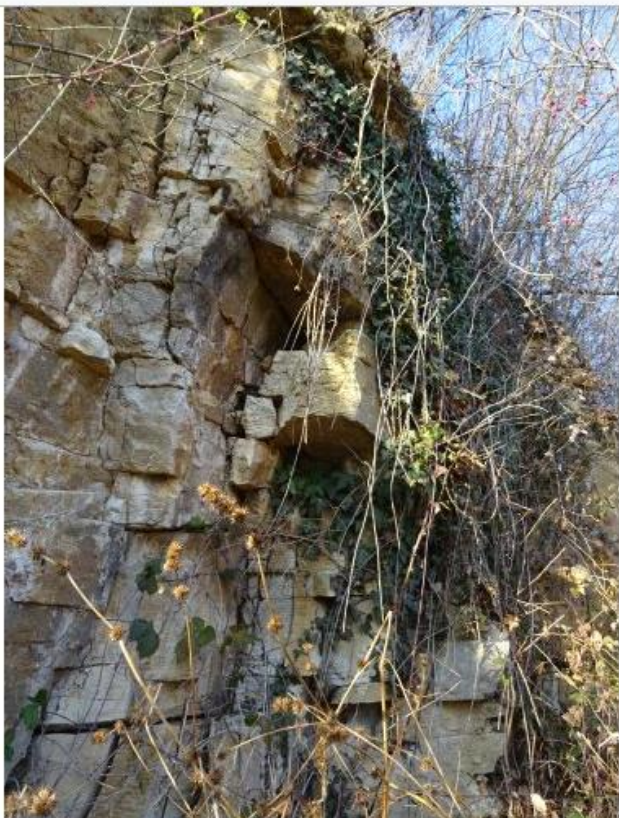
Abb. 15: Situation westlich oberhalb des Einlaufbauwerk 1 der Etappe 1 (Wassersammelbauwerk zu Beginn der Fels-Rinne), die nie gross zur Sprache kam. Gemäss Fachleuten sollen die hängenden Bruchsteine keine Gefahr bilden, die Sachlage wurde geprüft, eine Felssanierung steht nicht an.

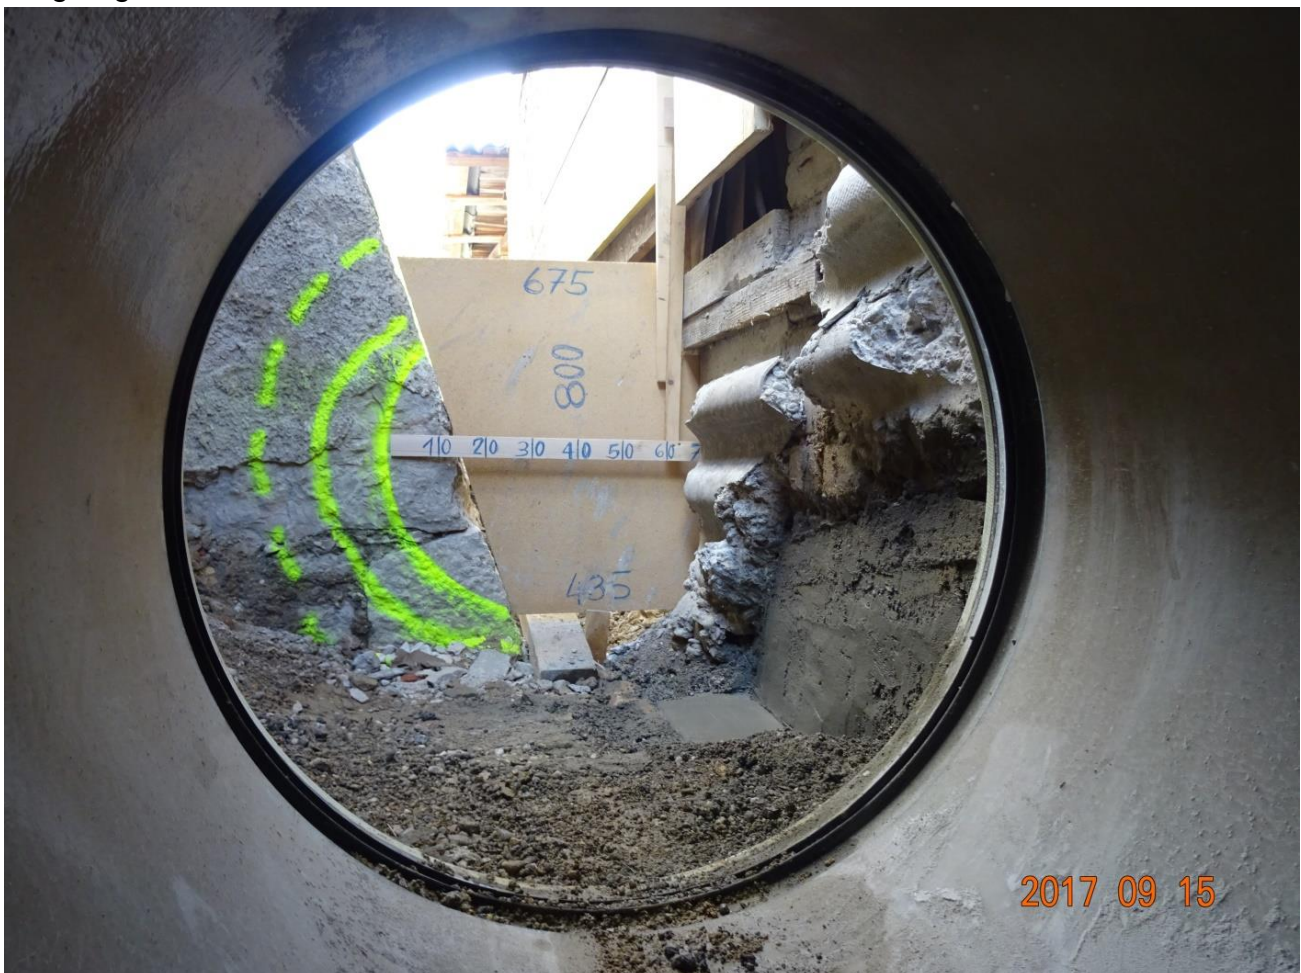
Abb. 22 (916): Konfliktherd Bruchsteinsporn, vom GFK-Normrohr innen aus gesehen, nur der kleinste Radius müsste tatsächlich für die Fortführung des Rohres ausgeschnitten werden.  
Links: Undurchdringbarer (unantastbarer) Sporn, beachte die losen Bruchsteine.  
Mitte: Detailmasse (max. Breitenmasse für Stahlkanal).  
Rechts: Neues Fundament (horizontal und senkrecht), in Eigenregie Maurer, für Gebäudestütze 24a (vgl. Abb. 5).

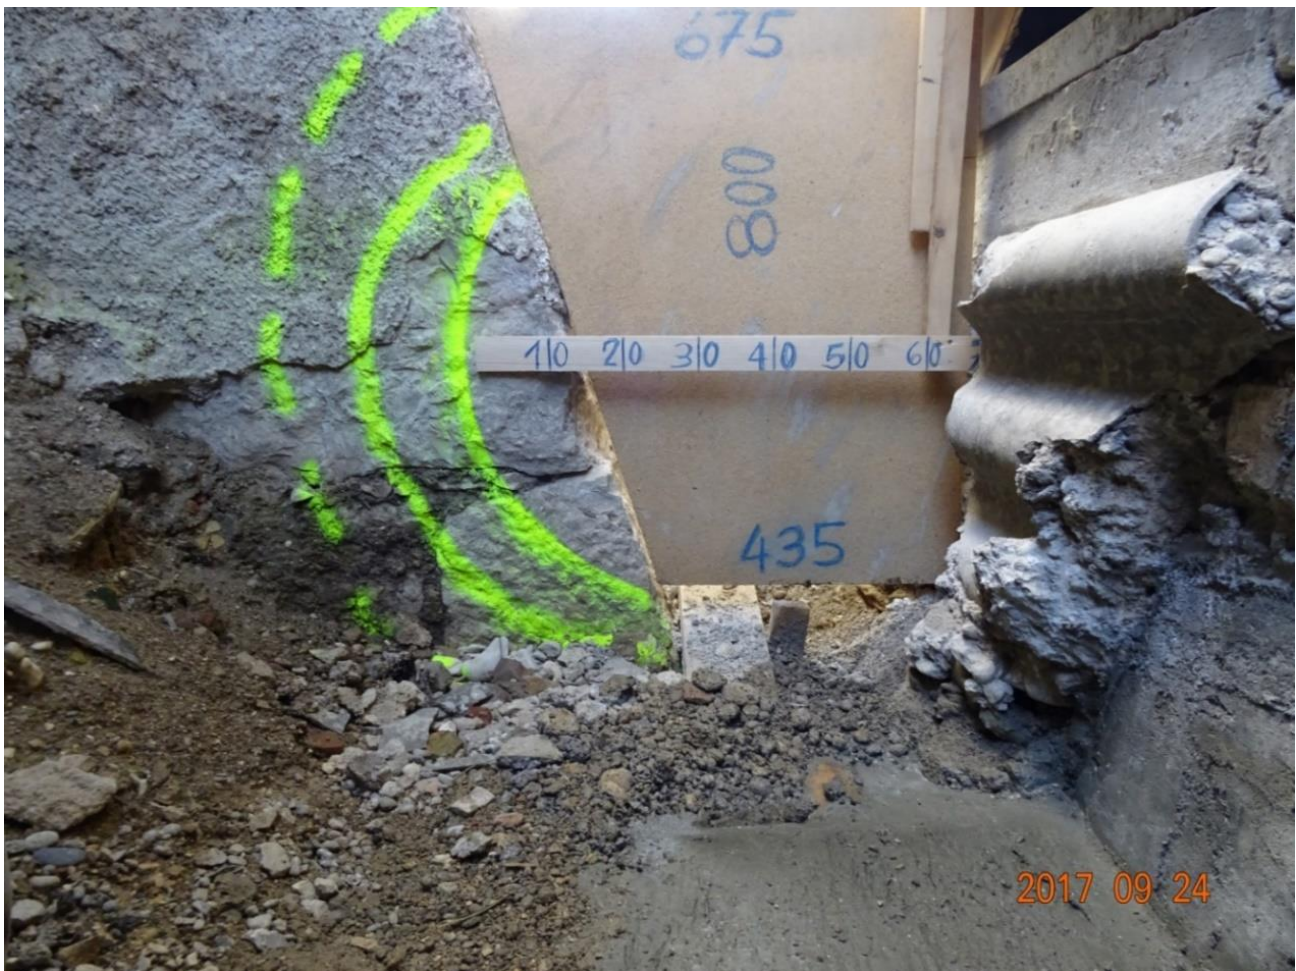
Abb. 23 (979): Konfliktherd Bruchsteinsporn. Auf kleinem Raum GRÖSSE ZEIGEN, statt sich an jeder Kleinigkeit abzarbeiten! Rechts (bei Parzelle 507) ist es gegangen! FRANZ, GRÖSSE ZEIGEN. © Gemeinderat Hans Raithofer. Oder links: Starsinn – Alternative zum Unsinn. © Dr. rer. pol. André Brie. Nur der kleinere Radius (150 mm in losem Bruchstein vom Sporn von 1300 mm Stärke) wäre nötig gewesen.

Zur Abb. oben: ... Es fehlen nur noch kleinere Maurerarbeiten (vorstehende Aussenmauer, rechts im Bild, mit Fundament und Blindschalung wegschneiden und Auflage verlängern, **im Plan ist zwar für die Rohraufgabe/-bett «Mergel oder ähnlich» vermerkt**, andere sagten: Mergel sei für ein Rohraufleger ungeeignet), dann kann der Stahlkanal eingebaut werden, die Schablone zeigt die max. Masse des Stahlkanals. (Massleiste zeigt die nötig gewesenen Änderungen für ein Normrohr D 700/710 mm, am rechten Fundament sind es einiges mehr als 150 mm!).

Rechts und unten in Abb.: Neu erstelltes Stützpfilerfundament, auf Gebäudeflucht zurückversetzt, in Eigenregie, 15.09.2017. Vorher stand das Fundament 250 mm in die Enge.

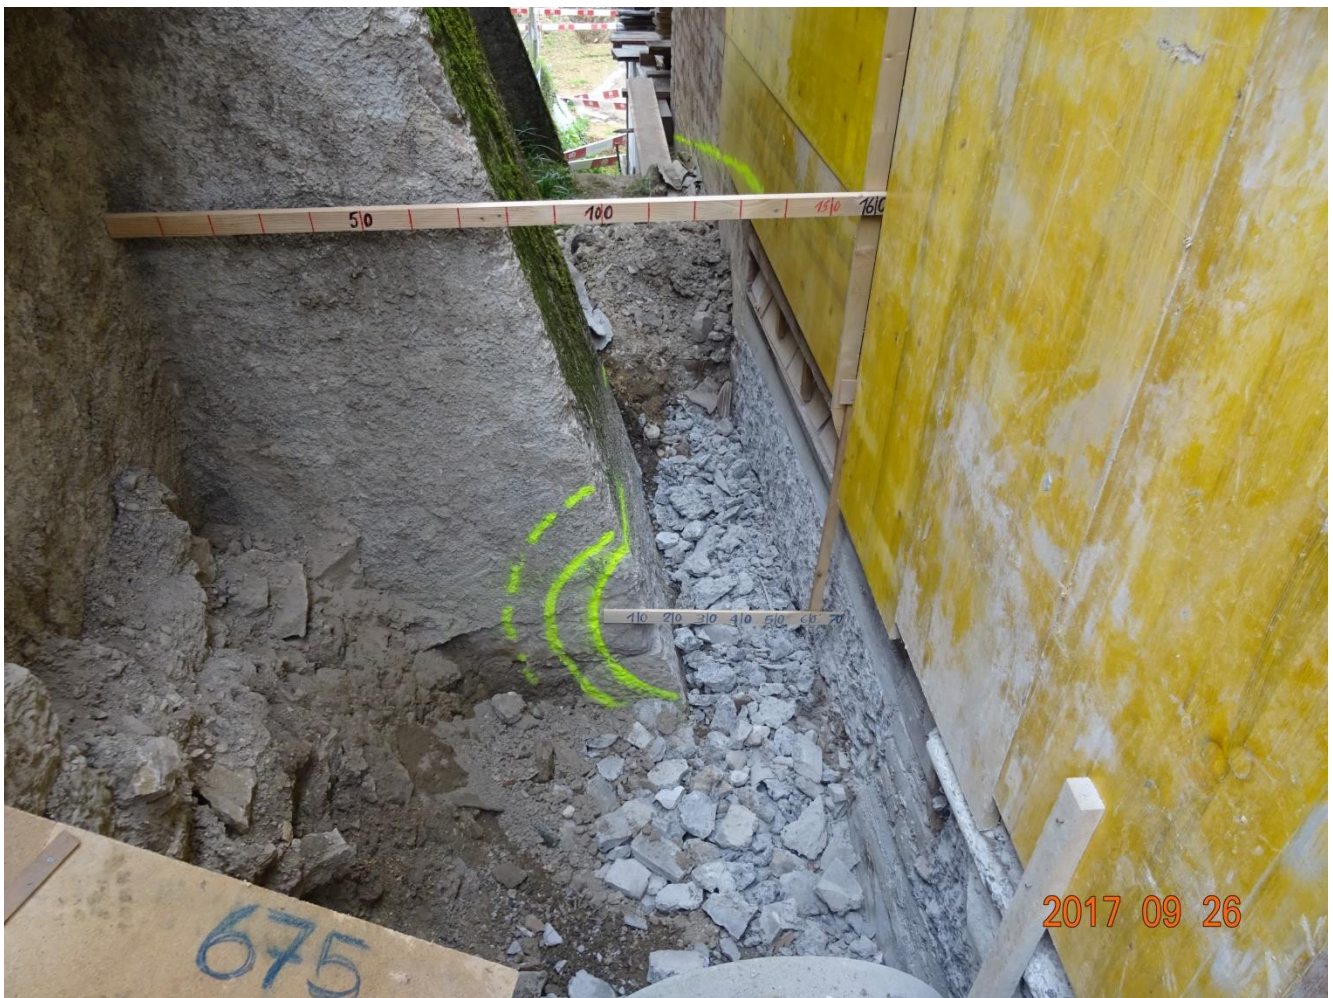
Abb. 24 (990): Situation per 26.09.2017 bei der **1.66-m-Enge** (Schnitt C – C auf **Ingenieurplan, Abb. 4, mit 1.75 m vermasst, was nicht stimmt!**), bereinigte rechte Gebäudefassadenflucht bis linke Gebäudefassadenflucht. ... bald ist alles bereit für den Stahlkanaleinbau.

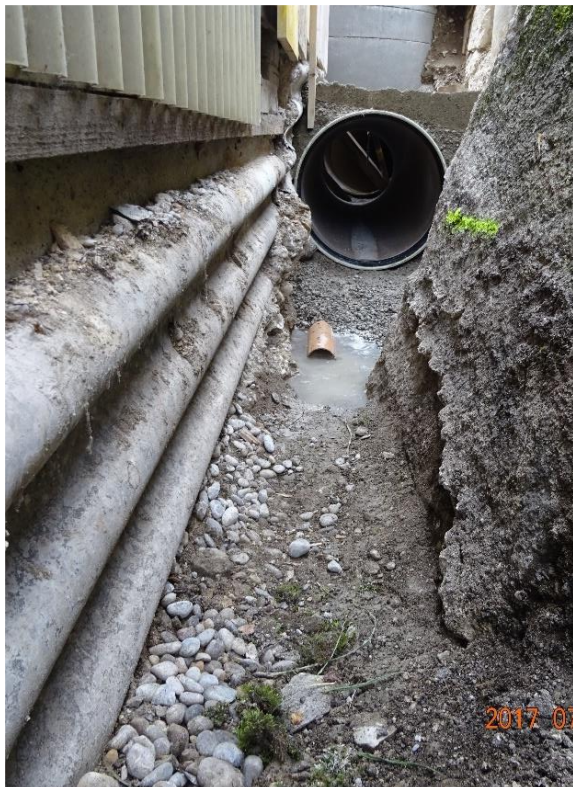
Abb. 25 (389): Konflikt-Situation von unten gesehen. Sehr interessantes Detail: Das Rohr wurde bei dieser «Notverlegung» **nicht** «in der generellen Gebäudeflucht» verlegt (einbetoniert). Hätte man richtig «gezielt», d. h. das Abflussrohr vorne (im Vordergrund) mehr nach links und hinten mehr nach rechts zur Hänggi-Grenze verlegt, gem. Ingenieurplan 094.03.0994 Schnitte B - B / C - C (Abb. 4), das muss natürlich der Ingenieur der Baufirma vorschreiben, und bei dieser Arbeit **muss er unbedingt dabei sein**, wäre der Pfeilerkonflikt halbiert worden, also auf 75 mm. Nur, dieses Prozedere wäre aber völlig belanglos gewesen, denn auch die 75-mm-Kleinigkeit konnte (durfte) man (für die Verlegung eines Normrohres) vom 1.23-m-Bruchstein-Pfeiler (d. h. der heiligen K., rechts im Bild) nicht abfräsen!!! **Beachte auch die Bergdruck-/Grundwasseransammlung.**

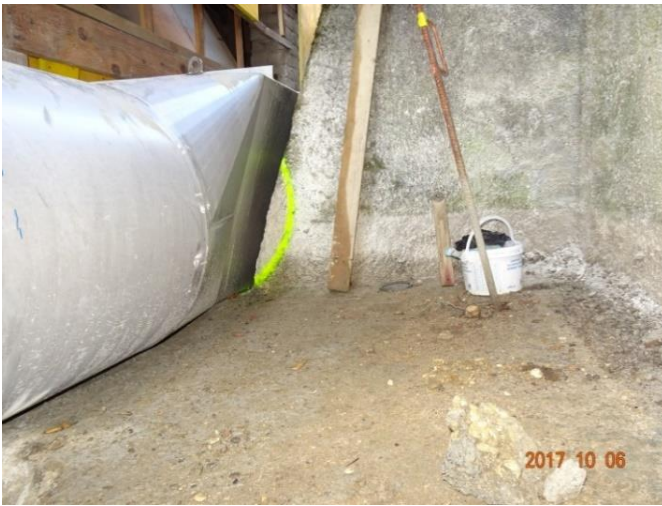
Abb. 34 (1078): 03.10.2017: Stahlkanal beim Konfliktherd Bruchsteinsporn (Ansicht von unten). Der Kanal konnte problemlos eingebaut werden. Markierung am Pfeiler: Nötig gewesene Aussparung für GFK-Normrundrohr D 700 mm, vgl. das 80 mm breite Kantholz, rechts davon. Spornstärke = 1300 mm.

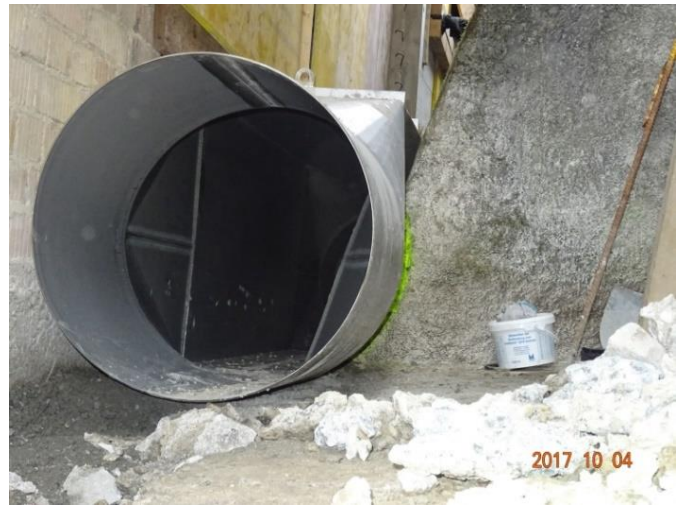
Abb. 35 (1049): Detail Stahlkanal beim Bruchsteinsporn. Grüne Markierung: Nötig gewesene Spornausparung für Normrundrohr = **eine Belanglosigkeit.**

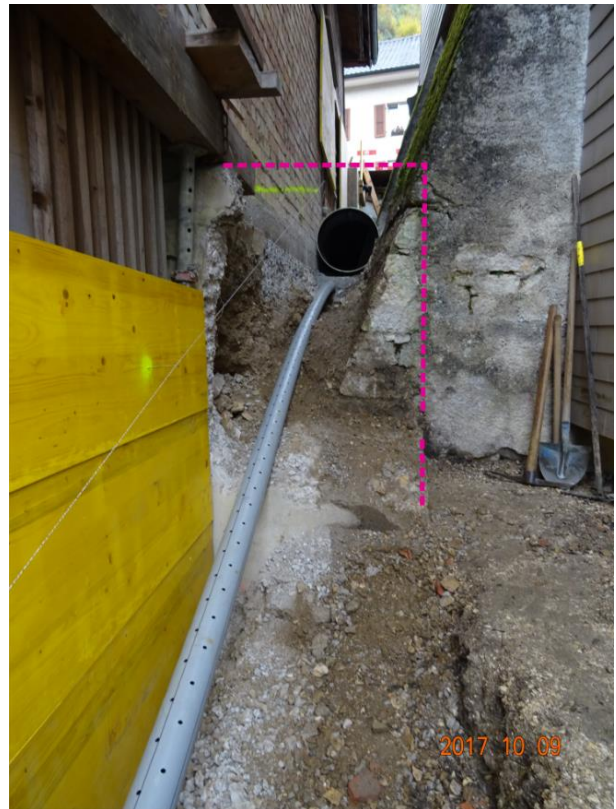
Abb. 37 (1044): Abbruch Stützmauer Gebäude 24a, bis Parzellengrenze (rot markiert), damit das Rohr Platz hat. Im Hintergrund der Stahlrohrkanal. **Ende der Fahnenstange (Bauerei) per 03.10.2017 ...** vgl. nachfolgend.

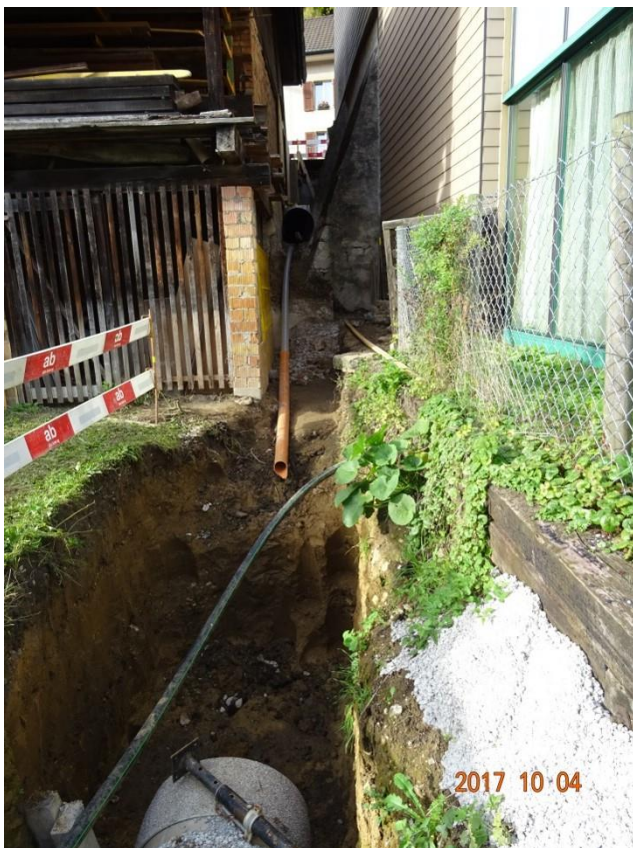
Abb. 38 (1066): Situation am 04.10.2017: Es gibt wieder Probleme: Zu den Rohren fehlen die richtigen Bogen, es ist nur ein 45°-Rohrbogen vorhanden und den kann man hier gar nicht gebrauchen. Gefälle /Gefällewechsel ist seit Ende Planung nicht geändert worden, Rohrbogen waren also seit Monaten bekannt (vgl. aktueller Ingenieurplan Var. 1 - Abb. 4). Ebenso liegen Wellblechschalen bereit, die dann nie eingebaut wurden. Weiter: Es steht der Backsteinpfeiler mit Fundament im gradlinigen Weg, obschon rechts davon genügend Platz vorhanden ist. Bau-stopp (wieder) bis Montag, 16.10.2017

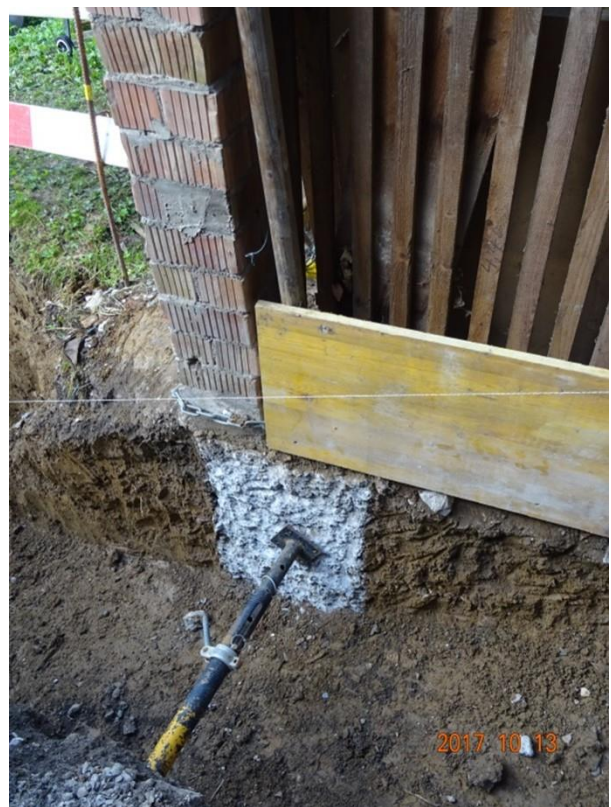
Abb. 39 (1454): Baselstrasse 24a: Ein weiteres Fundament konnte umstandslos bis auf Gebäudeflucht weggespitzt werden ... (Im Nachhinein musste noch der ganze Pfeiler untergraben werden, siehe Abb. 46)

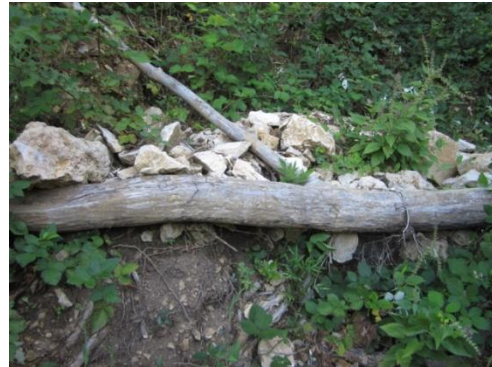
Abb. 43: Situation anfangs Nov. 2017, nach der Felsbachgrabenreinigung: Eine neue Geröllmengenbombe ist am Entstehen (unterhalb der grossen Felsstufe, K (m): 2'611'526, 1'254'755), im Bild sind noch die Ablagerungen des sog. Murgangs vom 08.06.2016 (als das Wasser weniger wurde) zu sehen.

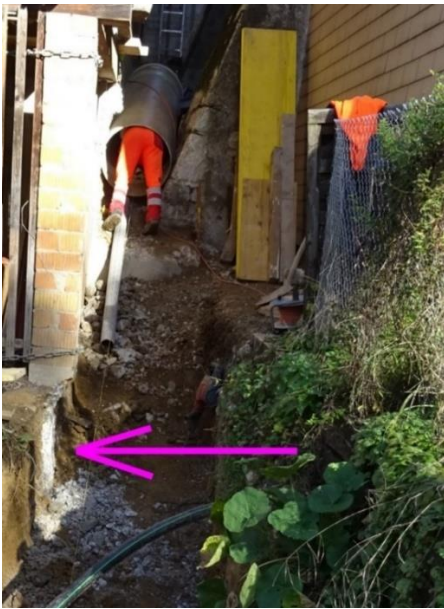
Abb. 46 (199): Franz (Baselstr. 24a) Grösse zeigen: © Gemeinderat Hans Raithofer. Hier ist von der Pfeilerstärke von 250 mm nicht mehr viel übrig, **Machart wegen der bereits erfolgten Fehlverlegung der Leitung weiter talwärts (Anschluss)**. Rechts vom Strich mit Pfeil (Eisenbahnschwelle) ist die Parzellengrenze. Im Sinne der Gleichbehandlung aller wäre hier (wo der Mann steckt bis Pfeil) auch ein Stahlkanal fällig gewesen.  
**„Die Baselstrasse 24 gibt alles. Damit die Baselstrasse 41 & 43 nicht alles verlieren“.**

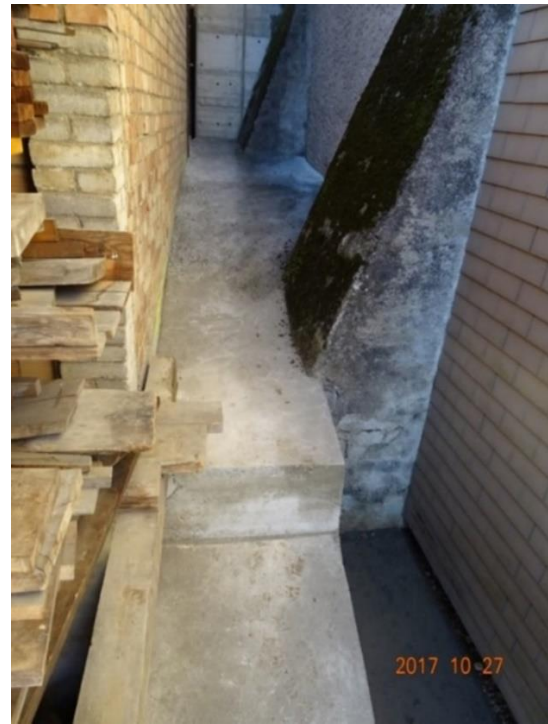
Abb. 47 (214): Das Rohr ist eingebaut und alles ist zubetoniert, die Pfeiler sind ebenfalls im Beton. Realistisch gesehen haben jetzt die Bruchsteinsporen im unteren Teil keine Funktion mehr, sind sie doch voll mit Beton ummantelt. Die Mauerkante und die Trennfuge an der Betonwand (hinten) markieren die Parzellengrenze. Das Rohr und der Stahlkanal liegen voll auf dem Grund der Parzelle 507.

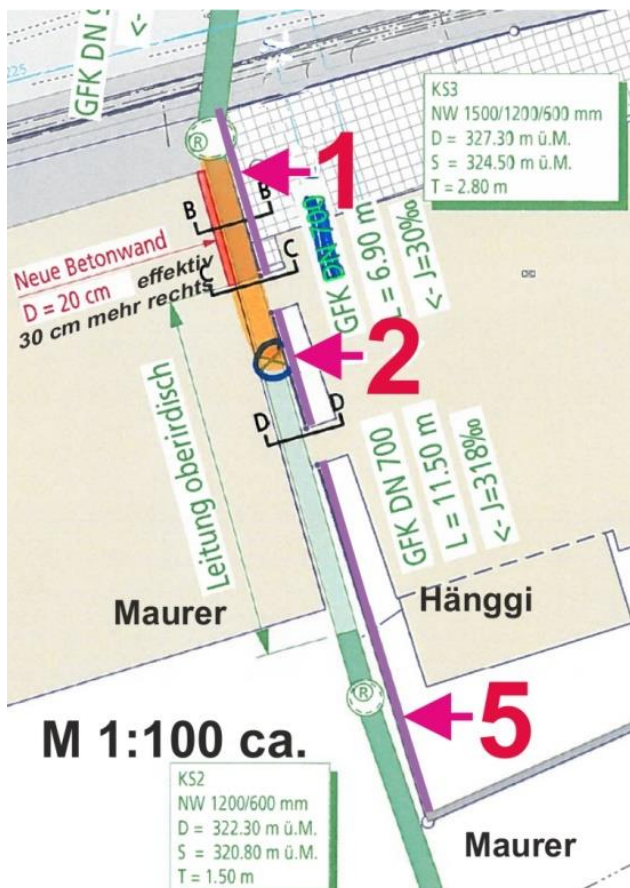
Abb. 48: Damit man zweckmässig bauen kann: Auszug aus dem schriftlichen Lösungsvorschlag mit Normröhre (29.07.2017). Die Statik (Haus rechts) ist voll garantiert. Diese Lösung entspricht ziemlich genau den jetzigen, neuen Mauern. Lösung wurde aber von Hänggi nicht akzeptiert. Die Ausführung (vgl. Abb. 44 - 47), welche sicher nicht besser ist als der Vorschlag, brachte wegen der Sturheit allen nur lange Bauzeiten (> 3 Monate) und unnütz teures (sehr teures) Bauen sowie nicht notwendigen Ärger.

1. Bei Hänggi: Stützmauer in Beton bei/unter Hausplatz, vom Trottoir bis Pfeiler 1, beim Pfeiler bis auf Grund, mit Fundament, erstellen (massive Pfeilerverstärkung).
2. Grenzabschluss- und Stützmauer do. mit Fundament (wie oben und im Garten) zwischen den Pfeilern 1 + 2 erstellen, evtl. Betonmauer in den Pfeilern 1 + 2 verankern (massive Pfeilerverstärkung).
5. Gartenmauer Hänggi ersetzen (muss sowieso erneuert werden), diese Mauer verlängern und direkt an Pfeiler 2 anschliessen, Höhe hier = ok Rohr (massive Pfeilerverstärkung).  
 (Grundsätzlich diese Mauer bis zum Trottoir gradlinig durchziehen.)

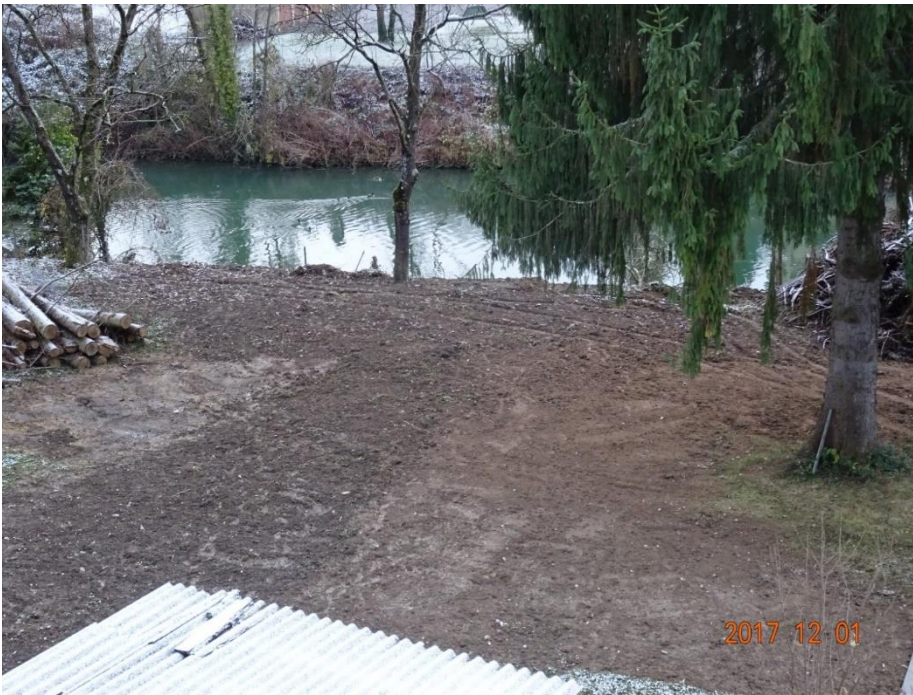
Abb. 49: 01.12.2017: So sieht's in unserem Garten 5½ Monate nach dem offiziellen Baubeginn aus. Nichts ist fertig, eine Zumutung sondergleichen. Der Zaun zur Birs wurde (noch) nicht wieder erstellt, dieser Hag wurde mit Projektleiter Stephan explizit beredet, besonders weil Kleinkinder im Garten spielen, muss die Abschränkung wieder erstellt werden. Wir machen die Gemeinde und Planer bei Unfällen haftbar. Der alte Hag ist bei der Rodung kaputtgegangen. Wir waren beim neuen Hag

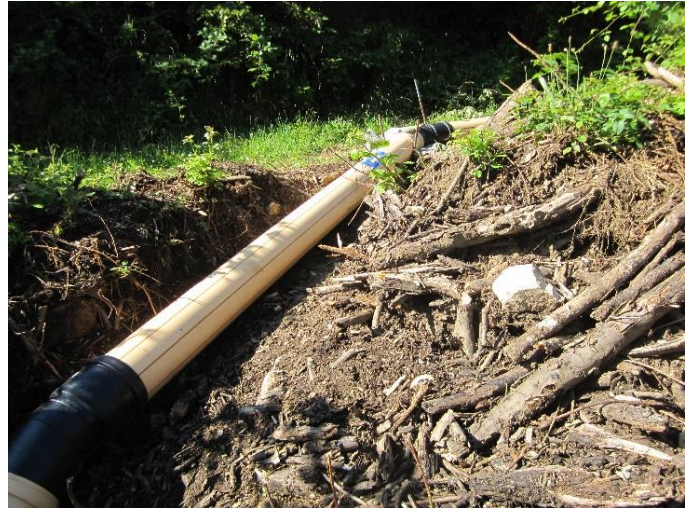
Abb. 53: Zugeschüttete Ablaufrinne auf dem Waldweg Schmälzeried in den Felsbachgraben (natürlicher Wasserlauf). Notdürftig eingelegtes Ableitungsrohr, zweiter Anlauf nach dem Desaster vom 20.06.2016. Und so sah es (wie unter und neben dem Rohr) vor dem Gerölllawinnenniedergang grösstenteils im ganzen Felsbachgraben aus. Das Holz stammt von der Waldrodung her.

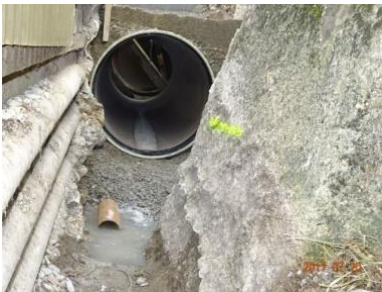
Abb. 103: Eilends einbetoniertes Rohr, auf Intervention des Geologen/Baustatikers und meinen Vorbereitungen zum Zube-tonieren des Grabens hin (wegen offenen, ungesicherten Bau-gruben und entstandenen Rissen am Schopf 24a). Das Rohr liegt nicht ganz in der Haupt-Flucht, vgl. auch Detailbescrieb in Abb. 25. Rechts im Bild: Konfliktpfeiler.

**Beachte: Die Lache (Berg-/Grundwasser) wurde einfach überbetoniert! Hier ist sicher nicht alles nur Bauwasser!**

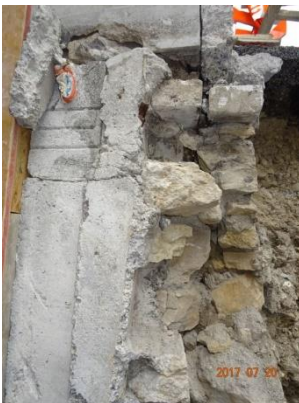
Abb. 104: So sieht die Sache (tragender Eckpfeiler) nach dem Abspitzen bei uns aus.

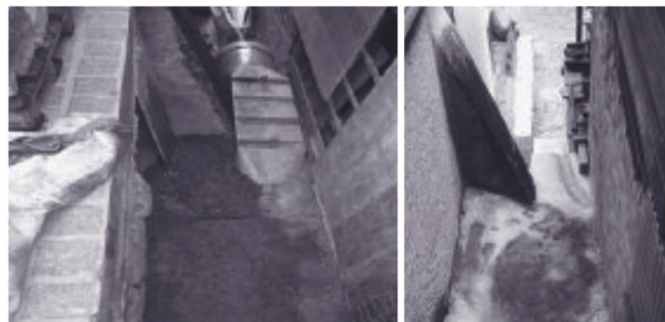
Infolge der tiefer liegenden Werkleitungen in der Baselstrasse kam die Leitung zur Querung der Baselstrasse tiefer zu liegen als vorgesehen. Um die bestehenden Sporne der Nachbarliegenschaft nicht zu verletzen, wurde mit einer Stahlrohrkonstruktion der Engpass gemeistert.
