# Hangrutsche am Büttenerai

Am 8. Juni führte Starkregen in Grellingen zu mehreren Hangrutschen. Wasser- und Geröllmassen verwüsteten mehrere Liegenschaften. Verletzt wurde zum Glück niemand. Die Aufräumarbeiten dauern noch immer an.

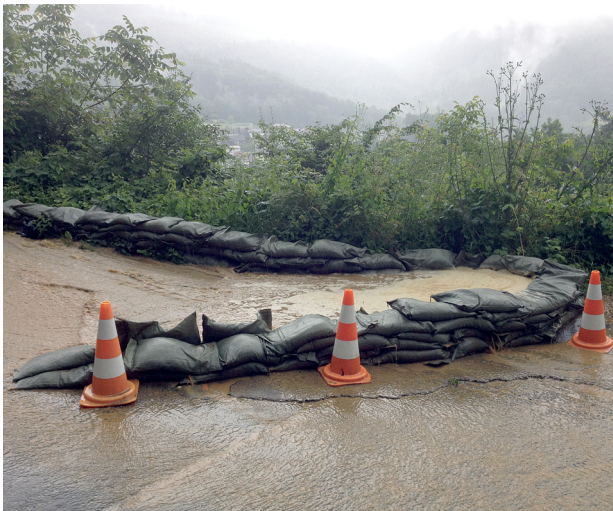
Im Lauf der nächsten beiden Tage wurde mit Sandsäcken eine Sperre auf dem Schmelzenried aufgebaut, welche verhindern soll, dass wieder Wasser in den Waldweg läuft. Nachträglich musste noch in einem Feld eine kleine Grabung angebracht werden, weil das Wasser sich einen unerwarteten Weg gesucht hatte. An dieser Stelle sei allen Landwirten nochmals für ihr Verständnis gedankt. Wir haben ihnen das Bewirtschaften mit unseren Sandsäcken und Verbauungen zusätzlich erschwert.

Zurzeit läuft das Oberflächenwasser nicht mehr in den Waldweg und über den Wasserfall zur Baselstrasse hinunter. Das Wasser wird über den Schmelzeriedweg zum Kehrplatz bei der Kreuzung mit dem Kirchgangweg geleitet, wo es in zwei grossen Dolenschächten verschwindet. Das restliche Wasser im Waldweg wird in einem neu verlegten Rohr gefasst und über die Felsen abgeleitet.

**Mittelfristig müssen diese Sandsäcke so liegen bleiben und dürfen nicht entfernt werden.**

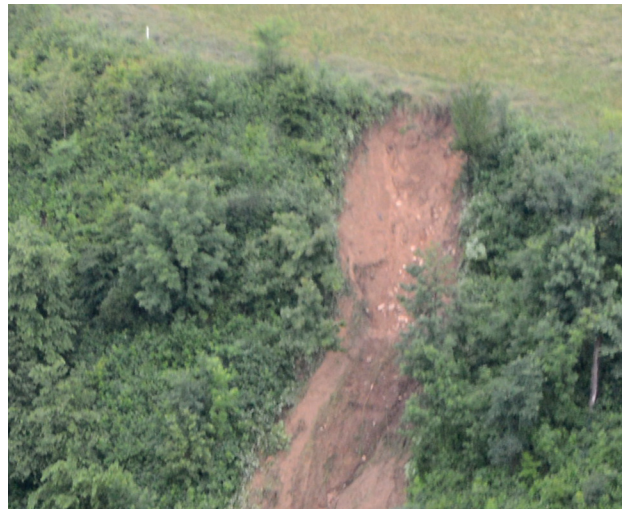
Wie ist es nun zu diesem Ereignis gekommen? Im Dorf hört man immer wieder die Aussage, «Kein Wunder, wenn die den Hang abholzen». Diese Schlussfolgerung ist so einfach wie falsch. Das was abgerutscht ist hat nichts mit dem Hang, mit den Bäumen zu tun. Abgerutscht ist ganz oben das Stück Muttererde, das auf den Felsen liegt. Diese etwa 1 bis 1,50 Meter dicke Erdschicht hatte sich während den vielen Regenfällen mit Wasser vollgesogen. Als nun der Starkregen folgte und auf der Oberfläche kleine Bäche entstanden, reichte dies, an der Abrisskante den Boden quasi zu verflüssigen. Dieses Erd- und

Wassergemisch bahnte sich dann den Weg den Hang hinunter und hätte sich von ein paar Bäumen nicht mehr stoppen lassen. Im Gegenteil, der Jungwuchs setzt einer solchen Hangmure mehr Widerstand entgegen als ein ausgewachsener Wald. So ist zum Beispiel die mittlere Hangmure in diesem Jungwuchs aufgehalten worden und hat die Strasse nicht erreicht. Glücklicherweise war kurz vorher ausgeholzt worden, weil wir sonst nebst Schlamm und Steinen auch noch Bäume auf der Strasse und in den Häusern gehabt hätten.

*Gut zu erkennen die Abrisskante oben an der Wiese, weiter unten sind nur noch Rutschspuren zu sehen.*

Extreme Wetterereignisse sind leider nicht mehr selten und nehmen immer mehr zu. Der Gemeinderat wird nun zusammen mit dem Ingenieur, dem Geologen, dem Amt für Wald und dem Vermessungs- und Meliorationsamt die künftige Entwässerung auf dem Schmelzenried überprüfen und entsprechende Massnahmen zum Schutz der Liegenschaften in die Wege leiten.
