## hochwasserPRÄVENTION: Entwässerung Schmäleried Etappe 1 Bauphase und Bauabschnitt «Büttenerai» (Schmäleried - Strasse - Birs, Parzellen 167, 159, 845, 507)

Bauherr/Auftraggeber	Gemeinde Grellingen. Projektleiter: Stephan Pabst, Gemeinderat	
Projekt	Entwässerung Schmäleried, aufgeteilt in 2 Bauetappen: 1. Büttenerai, 2. Schmäleried	
Projektverfasser	sutter ag; Projektleiter: Kocher / Hug (sutter ag war auch für die Wasserleitungen der vorgängigen Strassensanierung zuständig) Geotechnische Begleitung: Pfirter/Nyfeler + Partner, KT BL (Hang + Birseinlauf) Grundlagen: GEP (Genereller Entwässerungsplan der Gemeinde), Regionale Entwässerungspläne (REP/IEM Birs ...)	
Ingenieurleistungen	Varianten, Bau-/Auflageprojekt, Submission und Realisierung	
Realisierung/Zeitplan	Vorgabe Etappe 1: Juni 2017 - Juli 2017 (alles fertig) (siehe EE 2-2017)	
Technische Daten Etappe 1 (siehe Abb. 106-b)	Bausumme Total Etappe 1 (Beschluss Einwohnergemeindeversammlung <sup>1</sup> ):	400'000 CHF
	Einlaufbauwerk 1, Wasserfassung/Wassersammelbauwerk Schmäleried:	? m2
	Leitungen ober-/unterirdisch, Schmäleried bis Einlaufbauwerk 2, P 159, 845:	? m

**Jubiläum am 9. November 2017: 4 Monate offene Baugruben pu

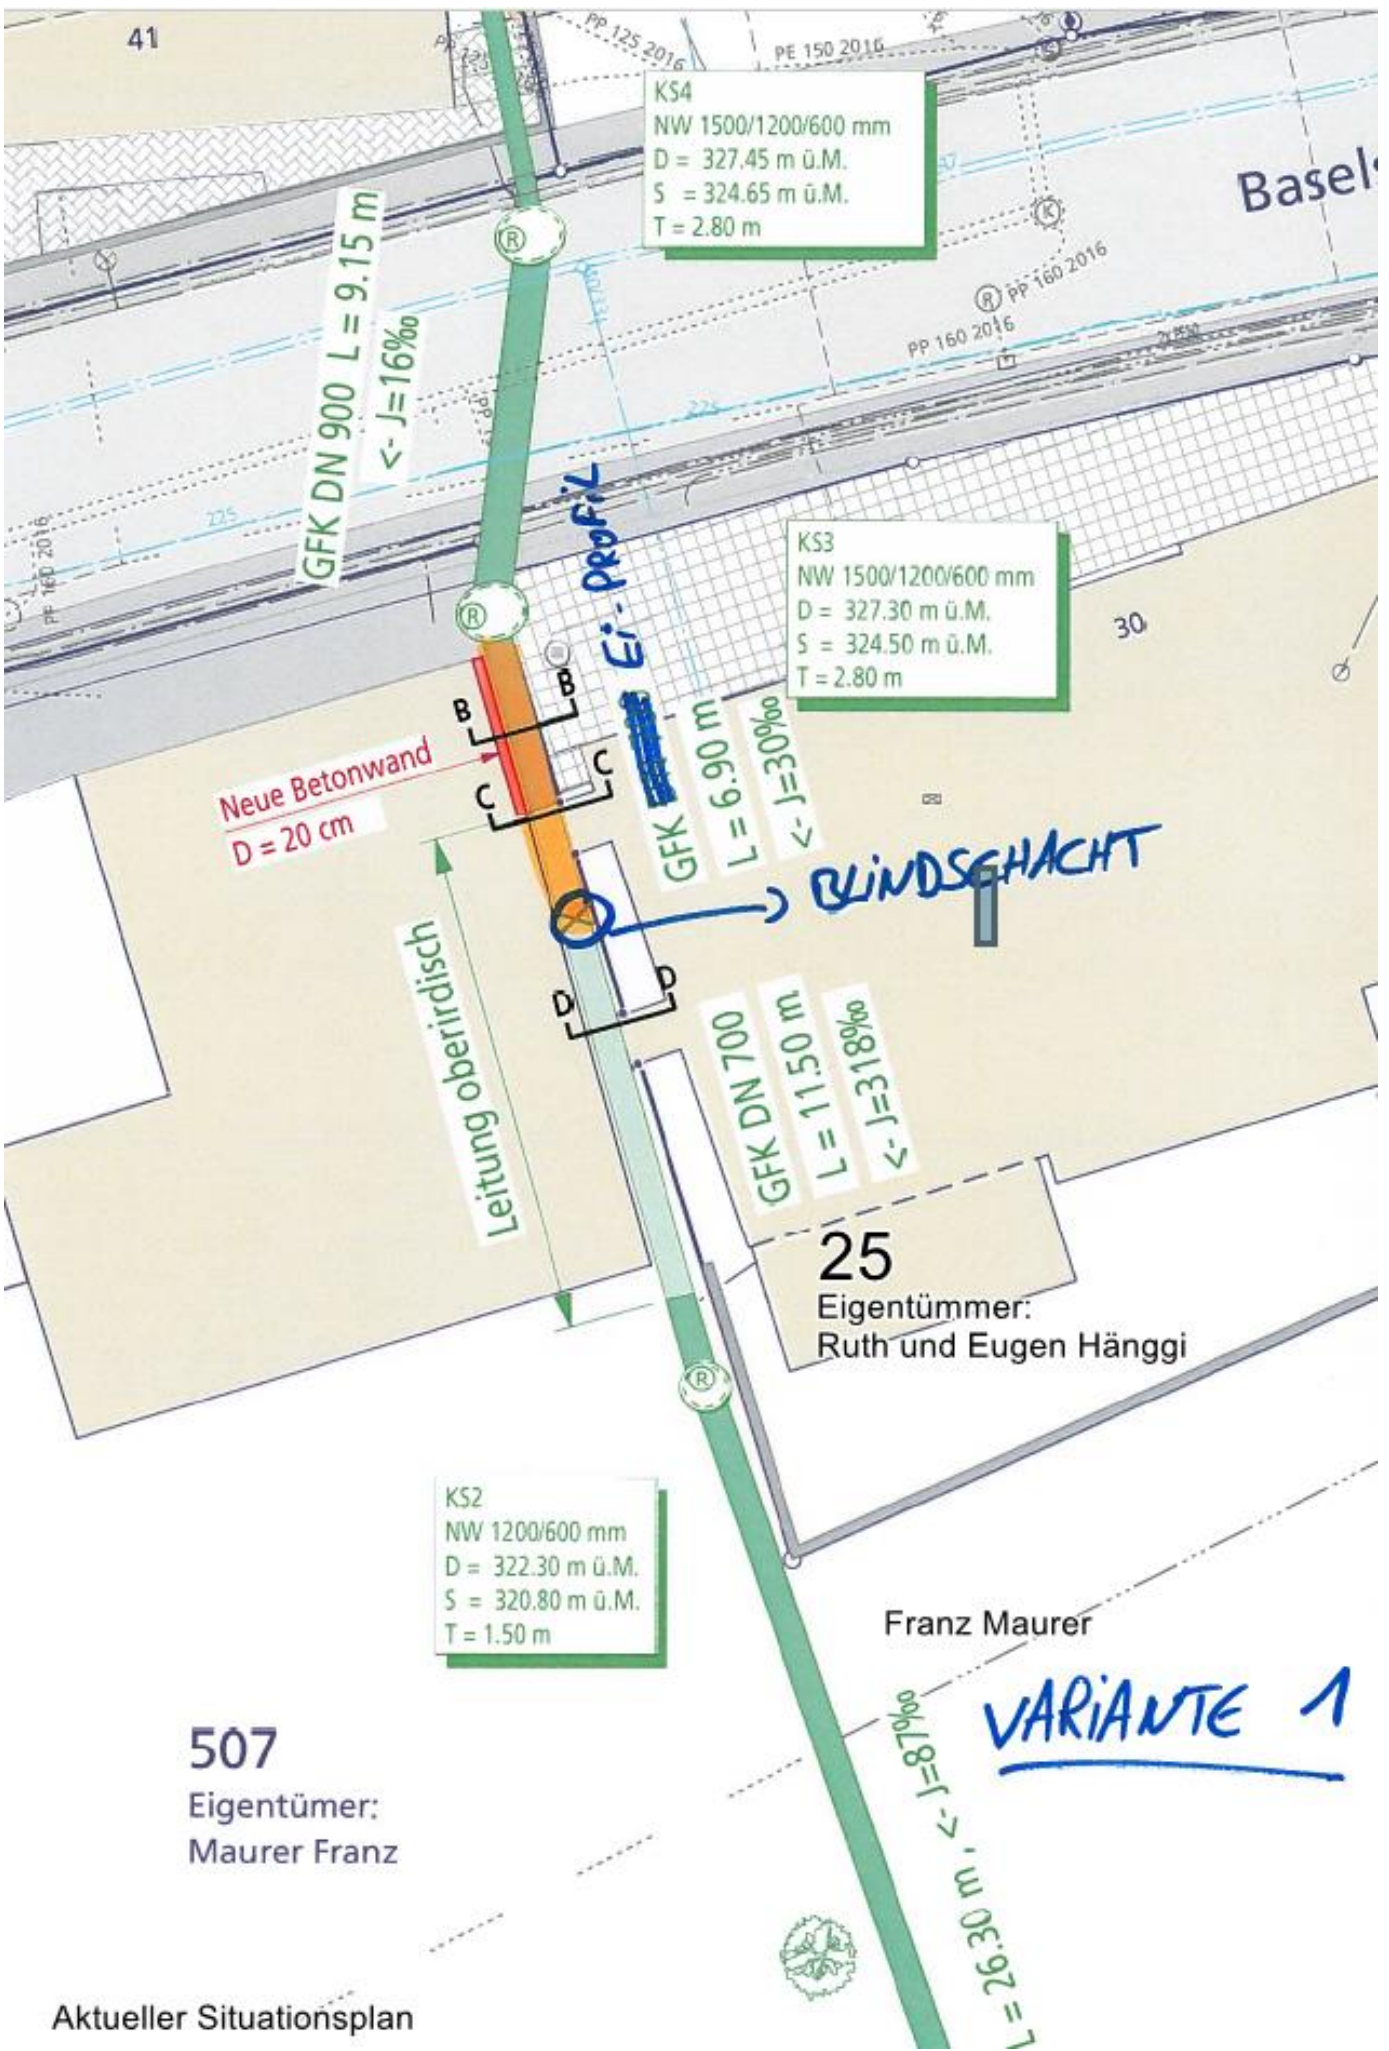
Aktueller Situationsplan

Abb. 4: Plan vom 17.07.2017, letzter Situations-/Ausführungsplan, Ausschnitt.

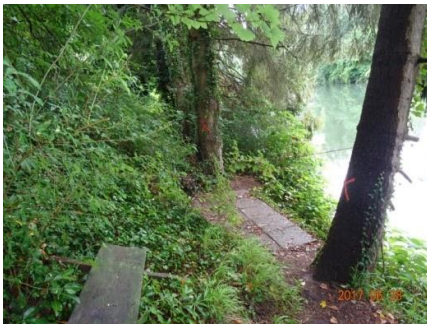
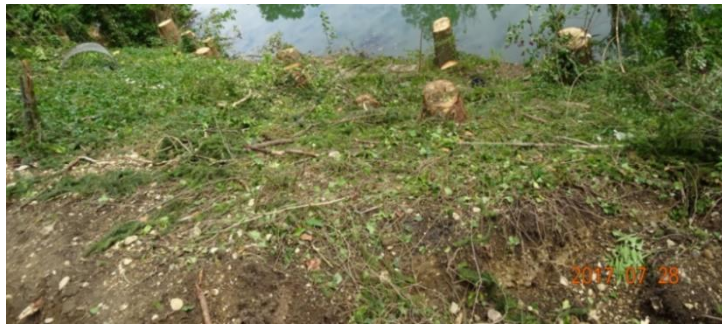
Abb. 8 (650): Birs-Sitzplatz (Kanalauslauf Birs) vorher und nachher (28.07.2017), P 507.

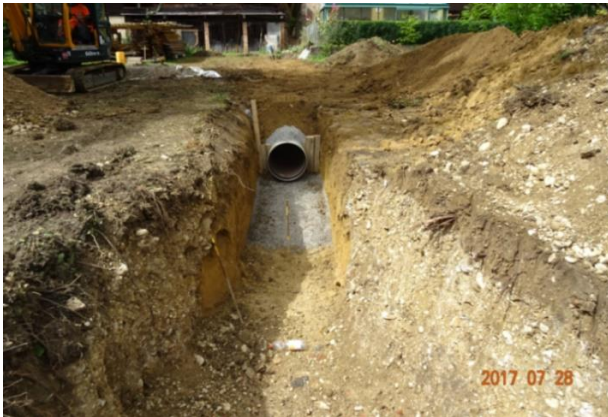
Abb. 9 (557): GFK-Rohr D 700 mm. Situation im Garten, 28.07.2017, Parzelle 507.

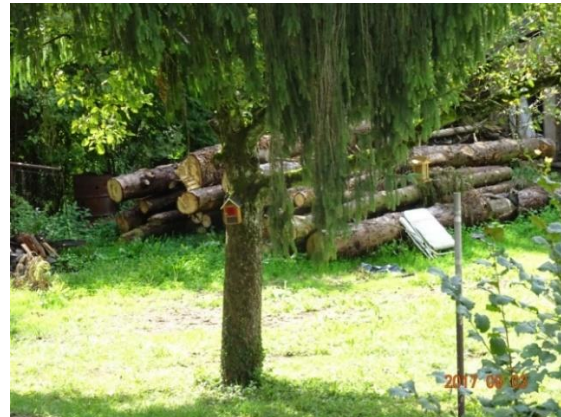
Abb. 10: So sieht es in unserem Garten aus, aber 20 umgelegte Bäume (für die Leitung) zählen ja nicht!

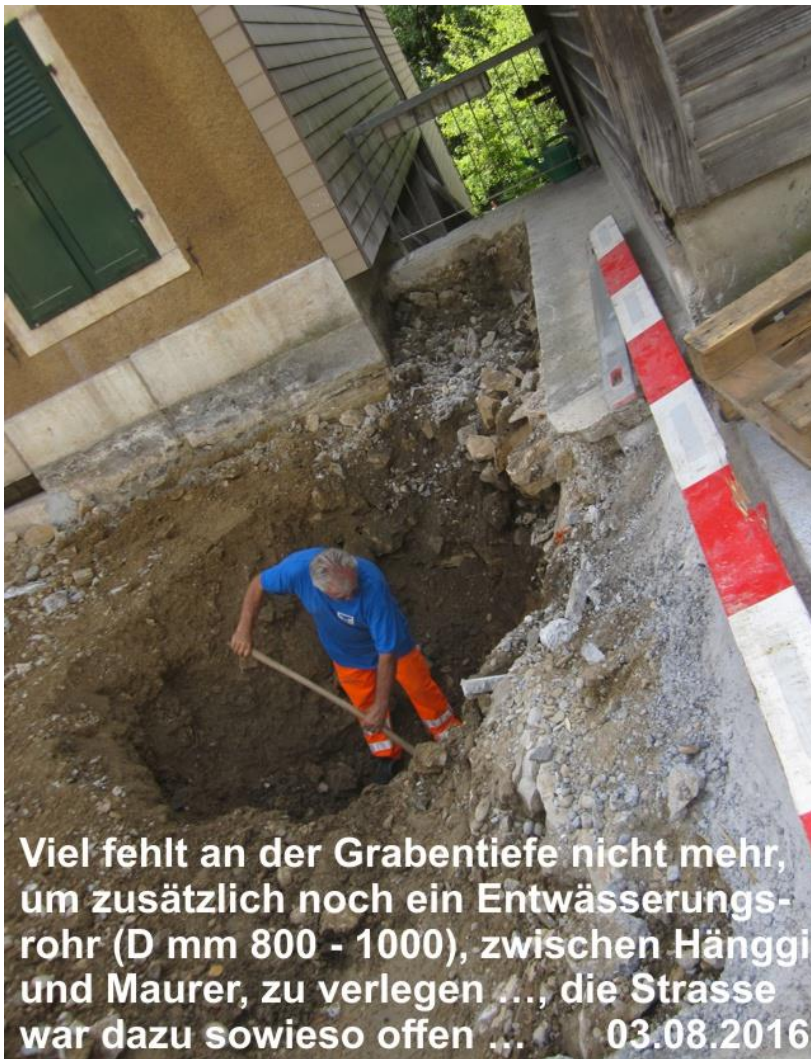
**Viel fehlt an der Grabentiefe nicht mehr, um zusätzlich noch ein Entwässerungsrohr (D mm 800 - 1000), zwischen Hänggi und Maurer, zu verlegen ..., die Strasse war dazu sowieso offen ... 03.08.2016**

Abb. 11: Vergleichsbild von 2016, 3 Monate nach dem Gerölllawineneingang. Das Gleiche (offene Baugruben) hatten wir ja schon mal unmittelbar bei der Strasse, die letzte Gelegenheit, kostengünstig zu bauen. Machbarkeitsstudien vom Kanton BL zeigten, dass ab hier mit einem 2-Rohrsystem weitergefahren werden kann. Die Kosten für Wasserfassung Felsbachgraben (Baselstr. 41/43) bis Birs wurden auf Fr. 200'000.00 veranschlagt. Hätte man 2016 hier sofort weitergemacht (mal den Kanal in die Strasse verlegt, die Strasse war noch halb offen), hätte man viel Geld sparen können ... Da hätte es auch keine Probleme mit einem mm 900er-Rohr wegen der tieferliegenden Kanalisation gegeben, denn die alte Hauskanalisationsleitung in der Strasse (ca. 12.50 m ab Kanalisationsanfang) hätte man leicht höher legen können. Die Vorfinanzierung war auch vom Kanton gegeben. Der Kanton, Ing. Binnering und Co., orientierten die Gemeinde noch im Juni 2016. Leider wurde von der Gemeinde diese Chance nicht genutzt, diese Tatenlosigkeit war meine Gemeindeenttäuschung des Jahres 2016!

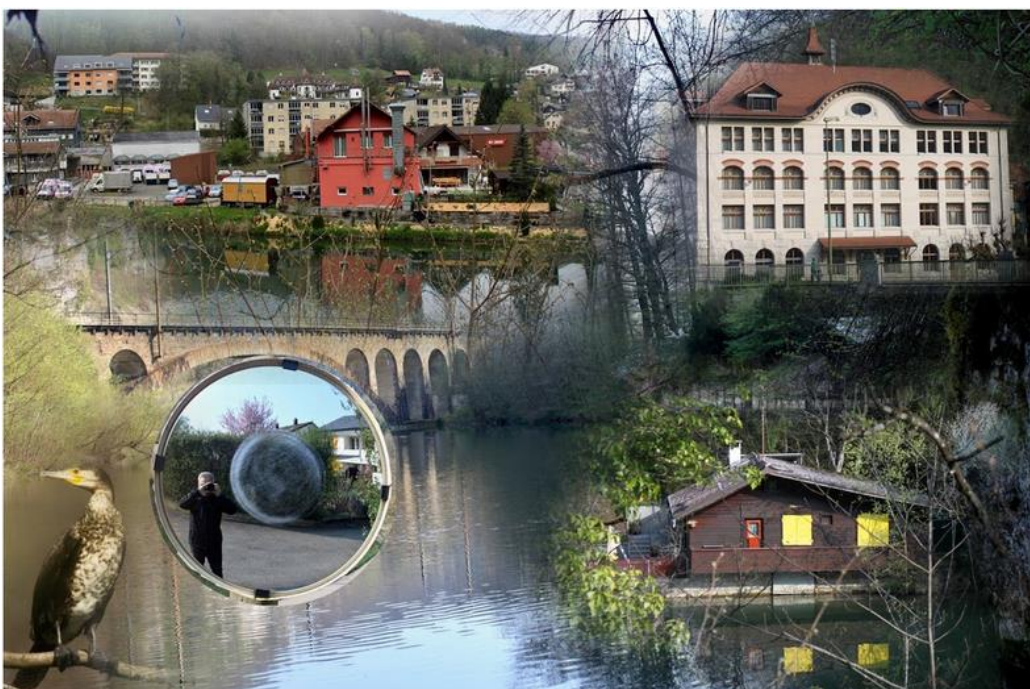
Abb. 13: Ziel: Ein wohnliches, attraktives und sicheres Dorf.

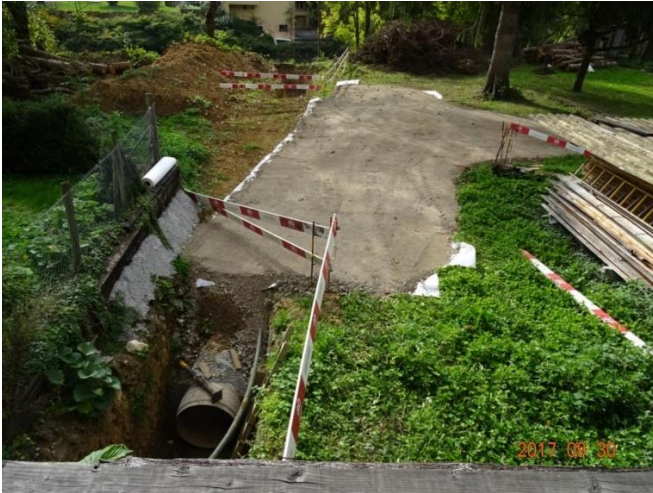
Abb. 27 (998): Pistenverlängerung für Saugbagger (im Garten von Maurer).

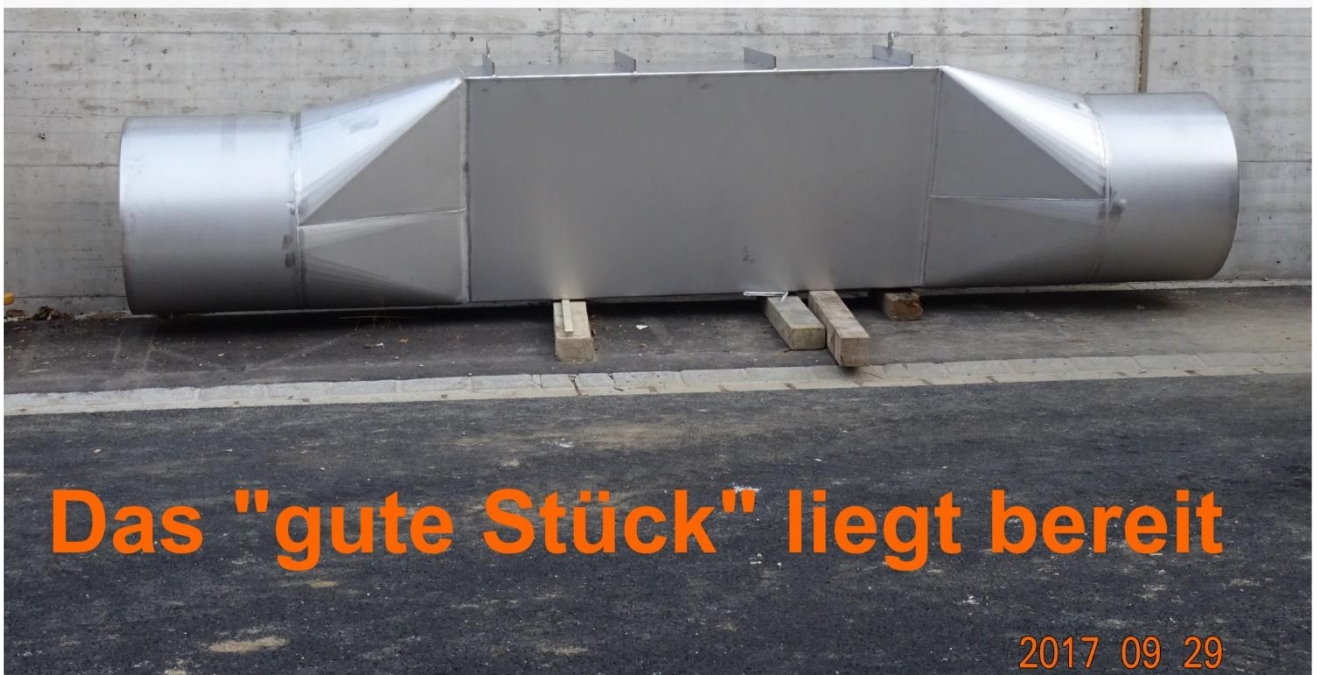
Abb. 28: Spezial-Stahlkanal beim Sporn, L ca. 4.50 m. Seit dem 23.09.2017 einbaubereit.

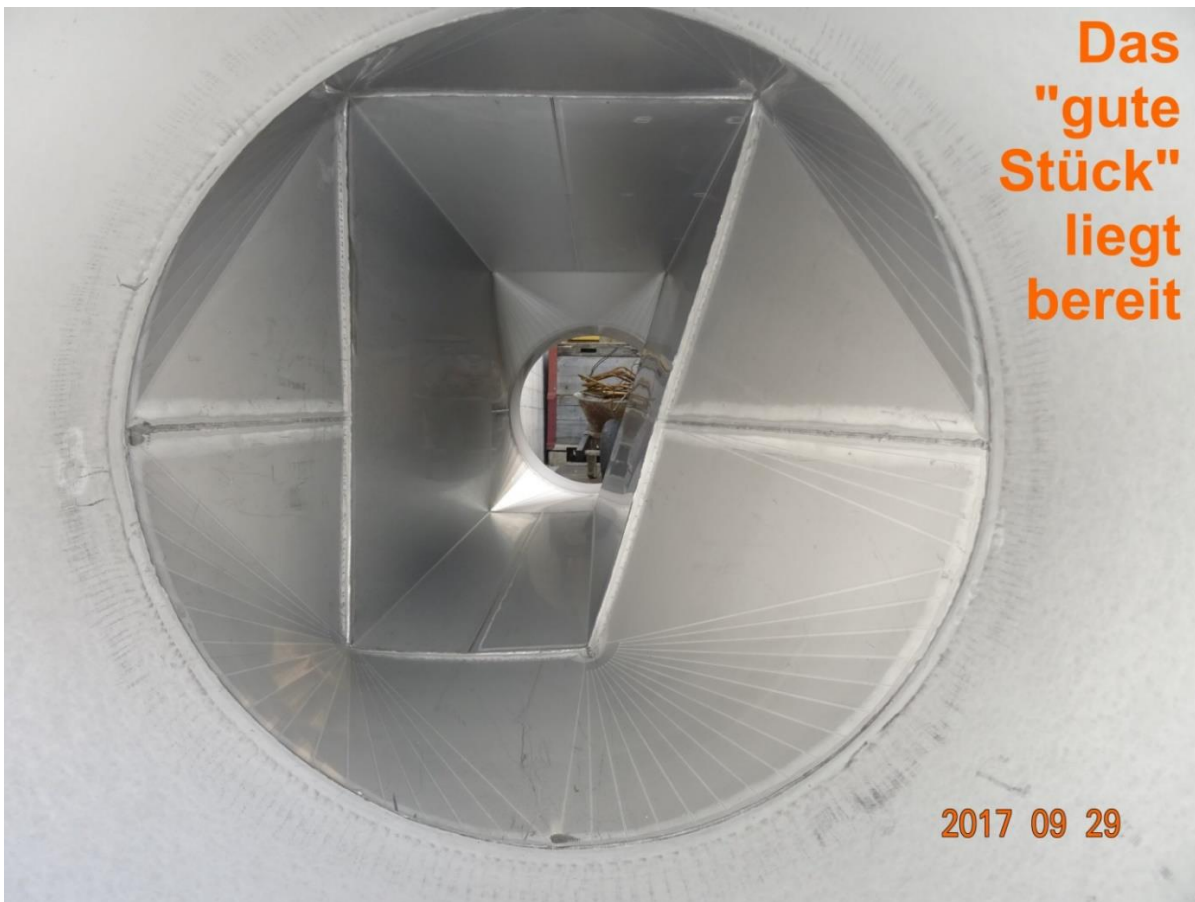
Abb. 29 (1011): Stahlkanal von innen.

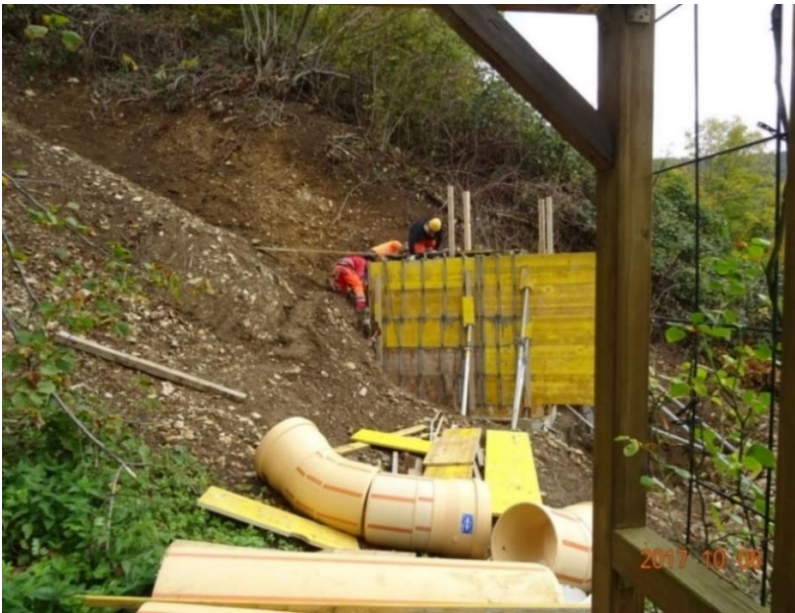
Abb. 31 (1092): 06.10.2017: Einlaufbauwerk 2 (Bauetappe am Anfang des Steilhanges). Im Vordergrund die Rohre und Bögen mit Innen-d 460 mm, für die unterirdische Ableitung.

NB: Kein Grundstückbesitzer wusste vorher, wie das Bauwerk kommt. Es wurden viele Gerüchte herumgeboten. Ich habe mich demzufolge bei der KWO und anderen informiert (wie man so etwas macht) und Anschauungsunterricht in natura genossen. **Die Wasserfassungen sind da ganz anders konstruiert/gebaut.** Bauprofile standen am Büttenerai nie. Es wurde auf fremdem Grund oberirdisch glatt drauflosgebaut, eine Arroganz und Doppelmoral der Planer und Projektleitung sondergleichen!

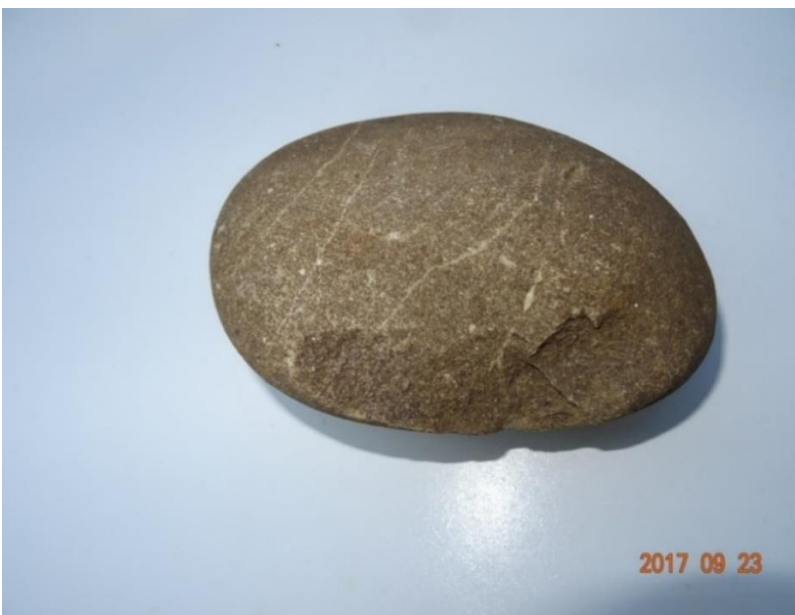
Abb. 32 (963): Findling, mit Spuren vom Menzi-Muck. Gefunden beim Einlaufbauwerk 2 (Bild oben). Buntsandsteingeröll aus dem Schwarzwald, ca. 2 Millionen Jahre alt. Der Stein wurde mit dem Feldberggletscher hergebracht und lag schon ca. > 20'000 Jahre hier, das zeigt, dass sich der Hang stabil verhalten hat und auch noch ein paar tausend Jahre halten wird. In Grellingen gibt's noch mehrere solche Steine. Dies alles zur Beruhigung der Oberdorf- und Baselstrassebewohner. **Ihnen wurde nämlich vom Gemeinderat weisgemacht, dass der Büttenerai (ihr Wohnhang) nächstens abrutscht, Zitat: «Beim jetzigen Ereignis sind Felsen heruntergekommen...».** PS: Bei diesem Stein habe ich mich mit dem Alter gewaltig verschätzt, ein Karton Bier ist gegen die Geologen drauf gegangen.

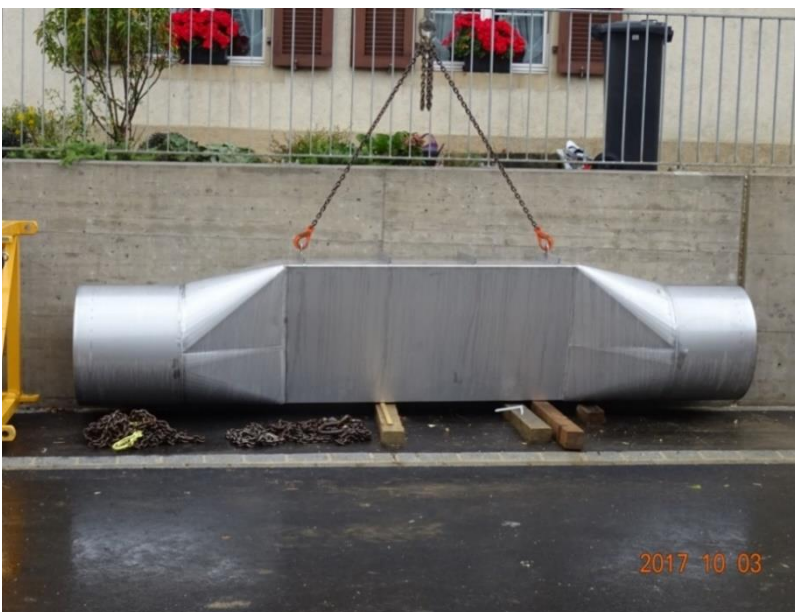
Abb. 33 (1032): 03.10.2017: Das Auflager ist betoniert (ist betoniert richtig?), der Kanal wird eingefügt.

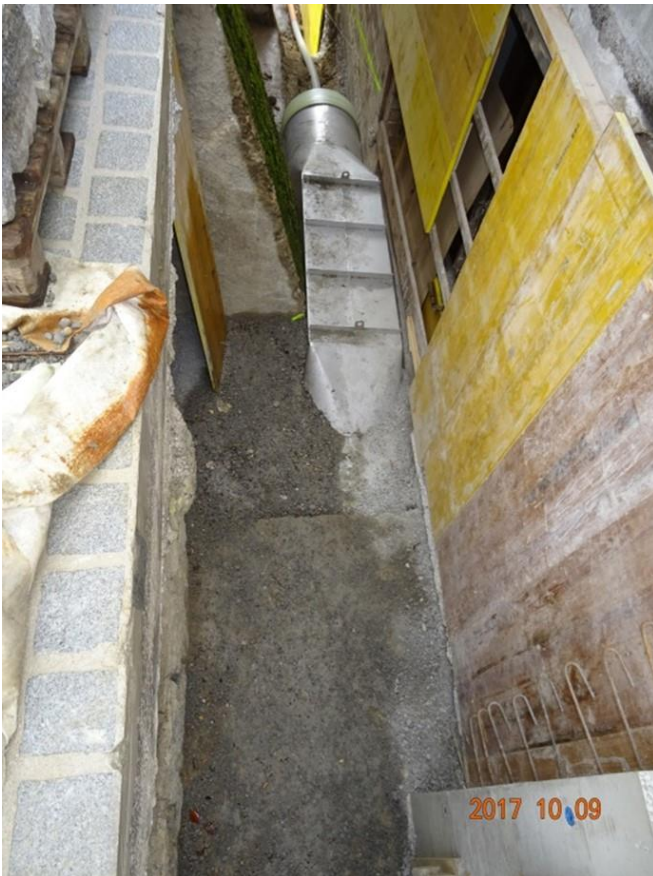
Abb. 36 (1046): Draufsicht eingebauter Stahlkanal.

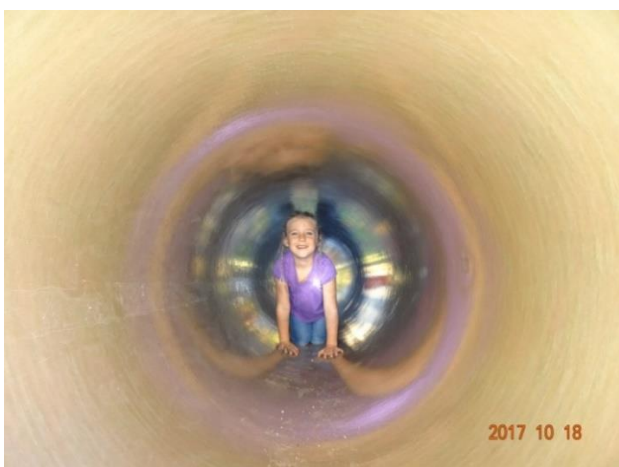
Abb. 40 (1178): 20.10.2017: Die Situation ist immer noch gleich wie am 03.10.2017 auf Abb. 37, 38, 39: „Ende der Fahnenstange“ ...

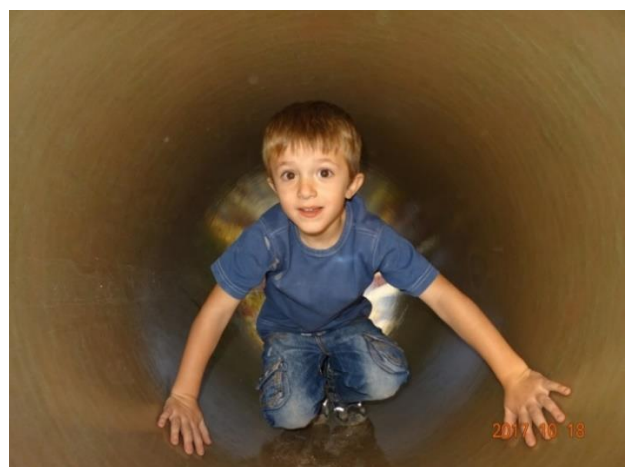
Abb. 41 (1181): ... Unsere Grosskinder haben die in unserem Garten herumliegenden GFK-Rohre längst als Spielplatz entdeckt und in Beschlag genommen.

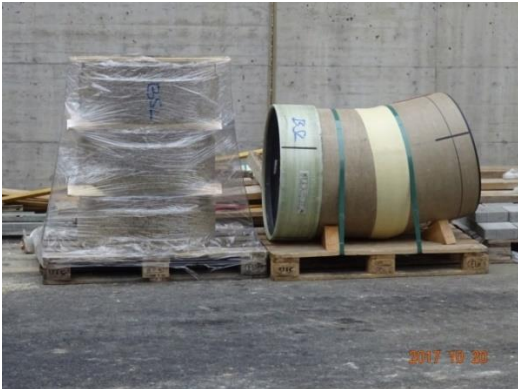
Abb. 42 (192): Freitag, 20.10.2017 spätnachmittags: Die fehlenden Teile für den Lückenschluss sind eingetroffen. (PS: Das Rohrbogenmass (15°) wurde von Franz Maurer ermittelt und an die Fachleute weitergegeben, denn diese wollten etwas ganz anderes bestellen – bzw. hatten schon bestellt. Ein 45°-Bogen war bereits vorhanden/geliefert worden, obschon auf dem Plan kein solcher ersichtlich ist!)

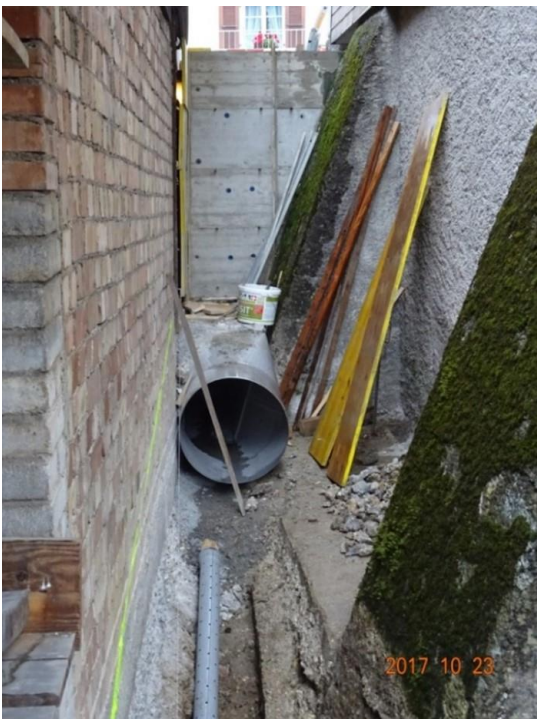
Abb. 44 (195): „Pfeilerstützung in arm. Beton“, die Fuge daran zeigt die Parzellengrenze. Ab Stahlrohrende kam dann die F.-Maurer-Theorie zum Zug. Zum Erstaunen der Fachleute passte diese ... Es wurde nämlich bereits wieder (beim Pfeiler 2, im Vordergrund) nach einem neuen Stahlkanal gerufen ...

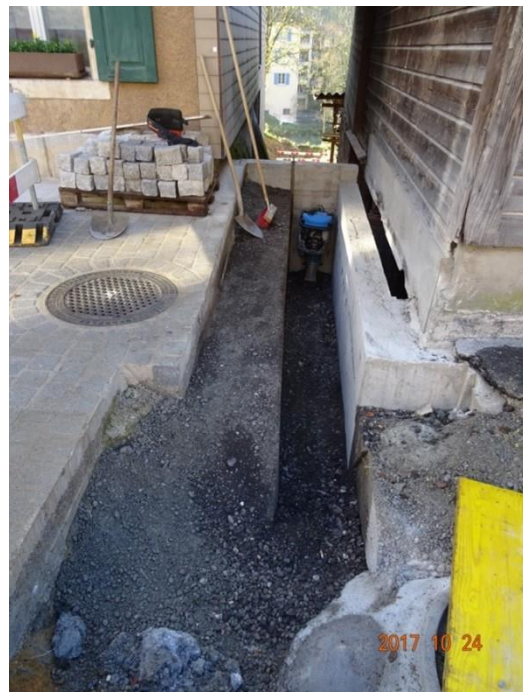
Abb. 45 (198): „Pfeilerstützung in armiertem Beton von oben“. Neue Beton-Aussenwand, direkt auf dem Rohr (bis mittig Rohr gehend). Die Fuge zeigt die Parzellengrenze. Unter Schaufel und Besen: Sockelfundament/Magerbetonmauer.

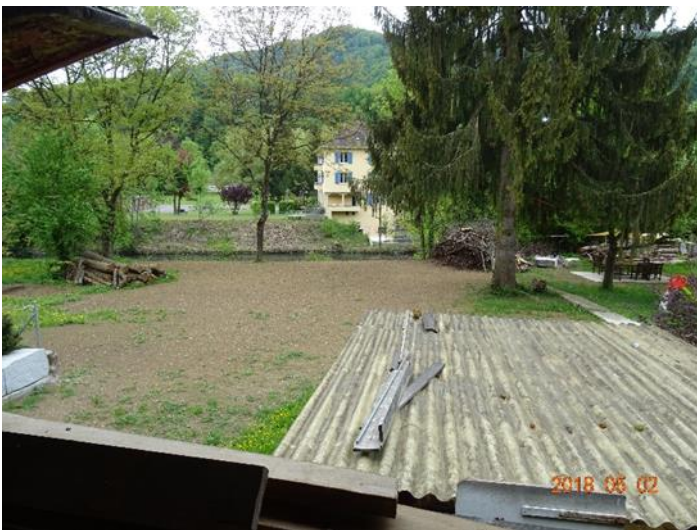
Abb. 50: Situation am 2. Mai 2018.

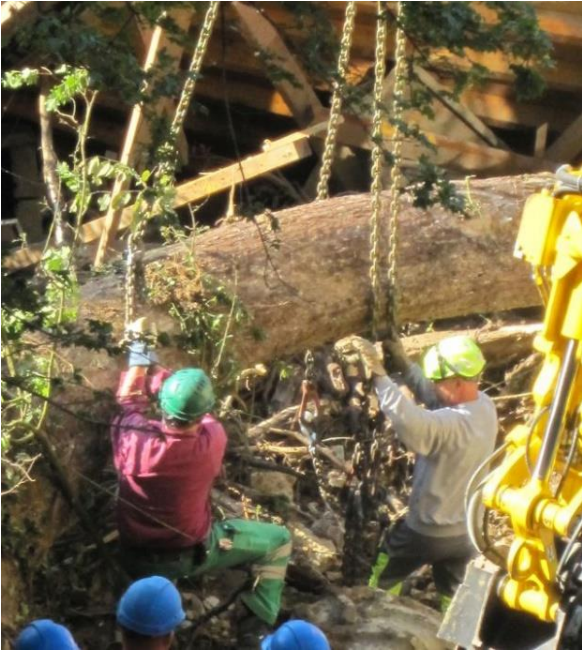
Abb. 52: Wegschaffen der Gerölllawine-Ablagerungen vom 08.06.2016. Ort: Unmittelbar nach dem jetzt gebauten Einlaufbauwerk 2, wo die Rinne flacher wird. Ohne grosse Kräne und Bagger war da nichts zu auszurichten.

Vgl. auch das **schmale** Einlaufbauwerk 2 (Öffnungswinkel, Abb. 106) mit den Gegebenheiten auf Abb. 52. Beim Rohr-Einlauf ist die Betonkammer 0.50 m breit (lichte Weite). Mehr als fraglich, ob dieses Einlaufbauwerk mit einem möglichen Hochwasser mit Feststoffen (Geröll/Bäume, wie im Jahr 2016) fertig wird!

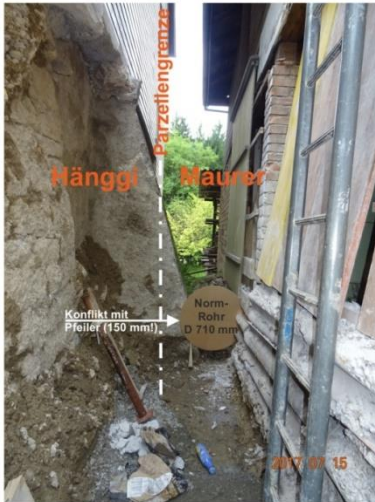
Abb. 102: Bauverzögerung wegen des kleinen Konfliktes (Bagatelle), der Nachbar gibt keine Einwilligung zum Anschneiden seines Pfeilers, der notabene noch auf unserem Grund steht. *Dass man nicht vorher miteinander reden kann ... und jetzt ist der Nachbar 3 Wochen in den Ferien ...*

Ein (erst) am 18.07.2017 (abends) speziell aufgebotener Baustatiker (Ingenieur) hat mit dem Anschneiden des Pfeilers Hänggi überhaupt keine Bedenken. Für unsere Seite aber schon, hier muss sofort gesichert/gehandelt werden. Was ich in Eigenregie bereits am Tun war und Planer und Projektleiter jetzt zum sofortigen Handeln zwang.

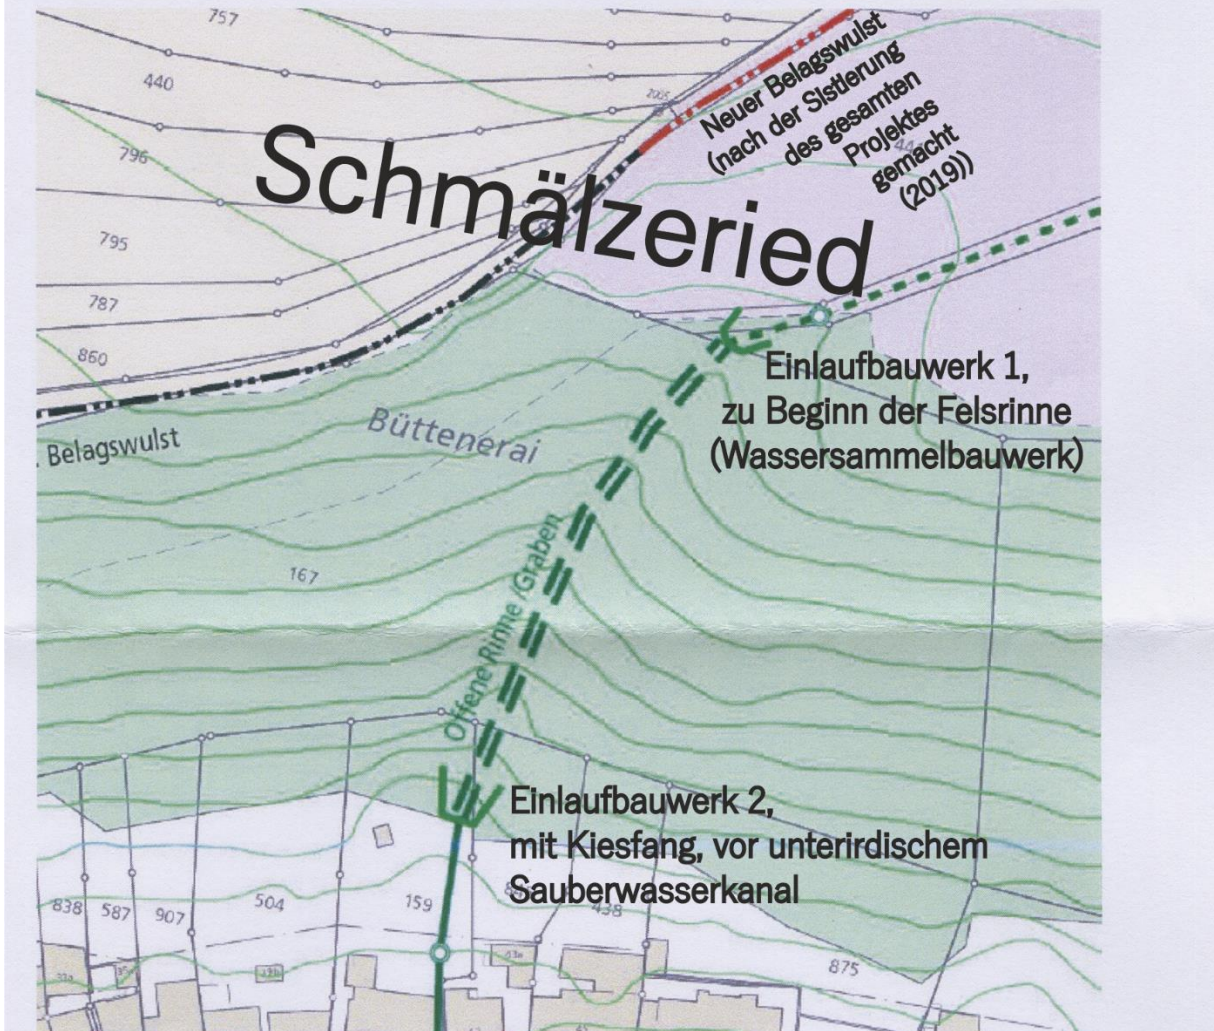
Abb. 106-b: Plan/Vorgabe (Ingenieur/Gemeinde) der Etappe 1:

- **Einlaufbauwerk 1**, das Wassersammelbauwerk zu Beginn der (Fels-)Rinne garantiert die Einleitung des Wassers in den Graben
- **Einlaufbauwerk 2**, «Durch dieses Einlaufbauwerk mit Kiesfang am Ende der Rinne (erstellt Okt. 2017) wird erreicht, dass grobes Material vom Wasser getrennt wird und das Wasser kontrolliert in die (unterirdische) Sauberwasserleitung fließt», Zitat Einwohnergemeinde Grellingen (Detail zu Abb. 106, Gemeinde-Info im EE)
- **Neuer Belagswulst auf der Talseite des Schmäzleriedweg**, der Wulst (erstellt Aug. 2019, nach der Sistierung der Etappe) ist widersinnig, fließt doch jetzt viel Wasser vom Schmäzleried ins Oberdorf (Details siehe Abb. 303 und Archivbilder dutti)

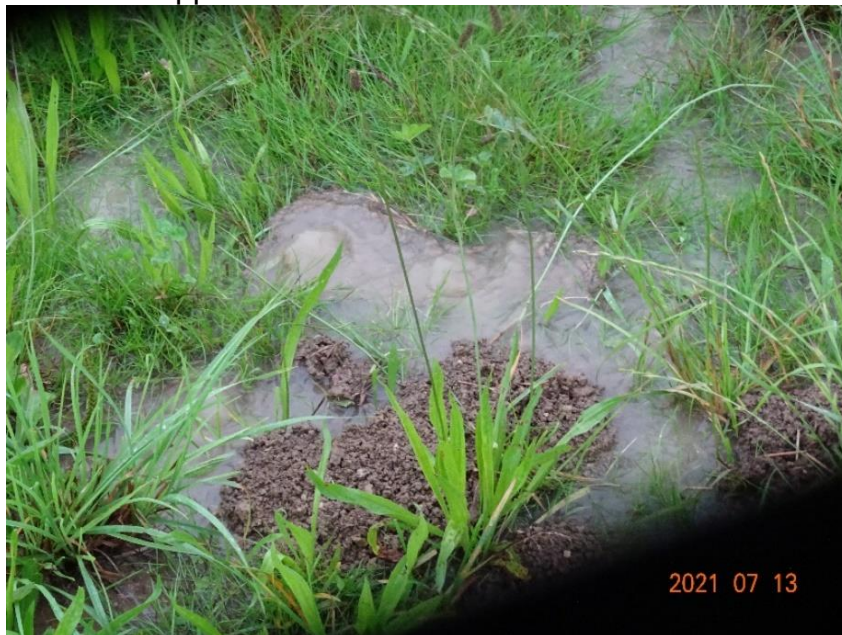
Nach (kürzerem) Starkregen:  
Prekäre Situation vor Ort, auf dem Schmäleried per 13.07.2021.  
Glück gehabt: Wir sind knapp einem Gerölllawinen-Desaster wie 2016 vorbeigeschrammt.

Wasser schießt auf dem Schmäleried aus dem Boden. Das Wasser schaffte es aber dieses Mal nicht bis zum provisorischen Einlaufbauwerk (auf dem Waldweg, Bau-Etappe 1). Ein Drainagesystem (à la Kälin, Bau-Etappe 2) würde der Sache guttun (siehe Abb. 701). Jetztig besteht nur ein kleines Bruchstück einer Felddrainage ohne kontrollierte Ableitung (siehe Abb. 701, Bildmitte).
